## **KATALYYTIN VAIHTOTYÖTÄ TEHNYT TYÖNTEKIJÄ MENI ILMAN PAINEILMALAITETTA TYPELLÄ TÄYTETTYYN REAKTORIIN**

Yövuoroon katalyytin lastaustyötä tekemään tullut saksalainen työpari meni tuntemattomasta syystä reaktorin sisälle ilman paineilmalaitteita ja tarkistamatta ensin valvomokontista säiliön happipitoisuutta. Reaktori oli täytetty typellä ja miesluukulla oli varoituskyltti. Molemmat työntekijät menettivät tajuntansa ja toinen heistä kuoli tapaturman seurauksena myöhemmin.

# 1. TAPAHTUMIEN KULKU

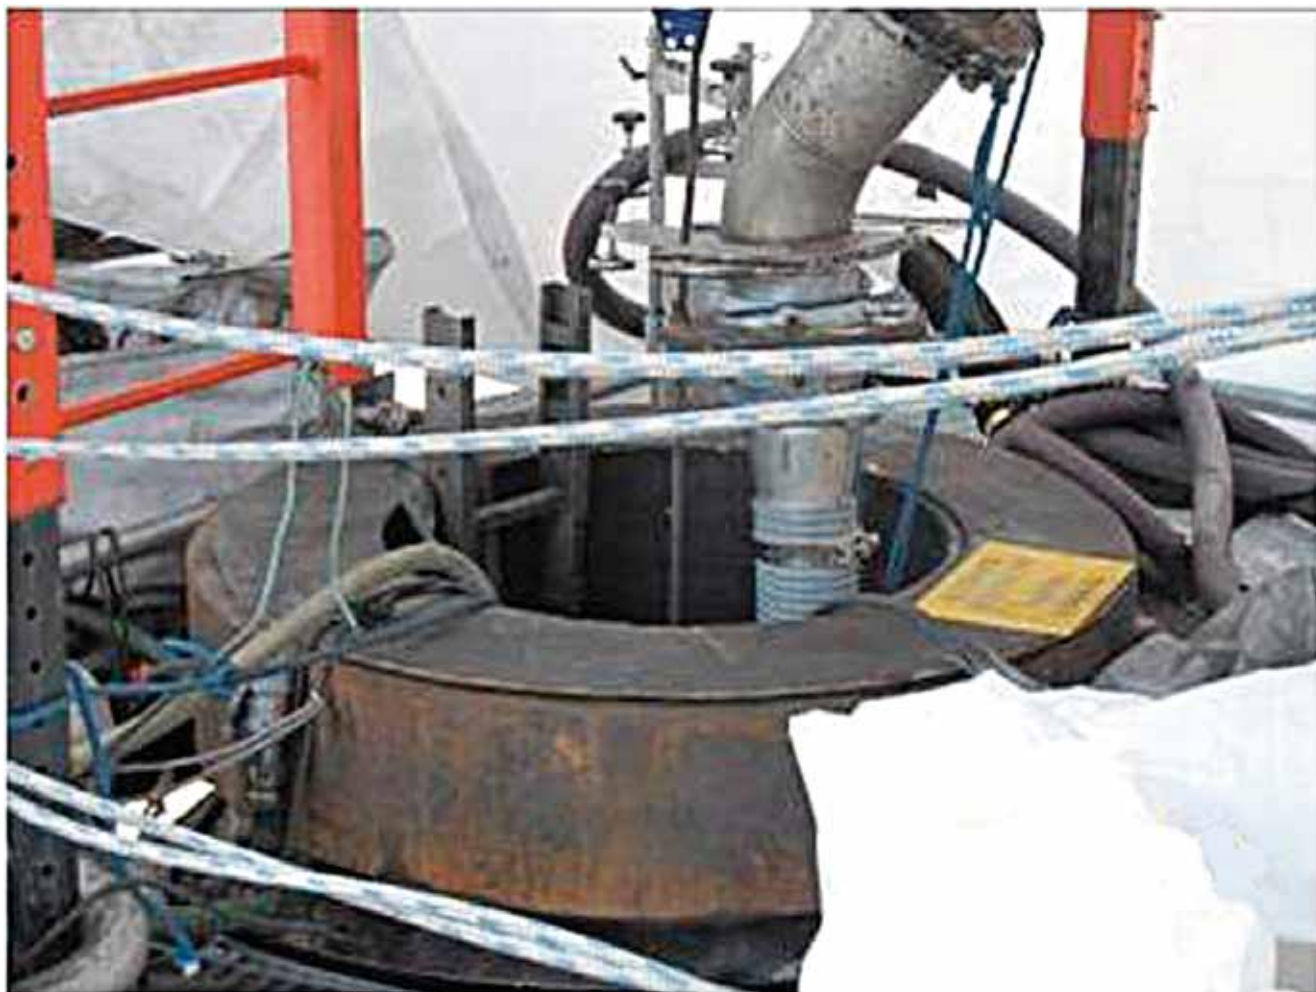
*Kuva 1. Kuva reaktorin päältä.*

Päivävuoro oli täyttänyt reaktorin tyypellä katalyytin lastausta varten. Varoituskyltti oli asennettu mm. miesluukun laippaan ja reaktorille tuleviin nousuportaisiin. Varoituskylteissä ei ollut kuvasymboleita, kyltin tekstit olivat suomeksi ja englanniksi ("TYP-PEÄ VAARA NITROGEN DANGER"). Päivävuoro oli jo aloittanut katalyytin lastauksen reaktoriin.

Ennen typetyksen alkamista reaktori oli merkitty neljällä varoituskyltillä, joista yksi oli kiinnitetty miesluukun laippaan.

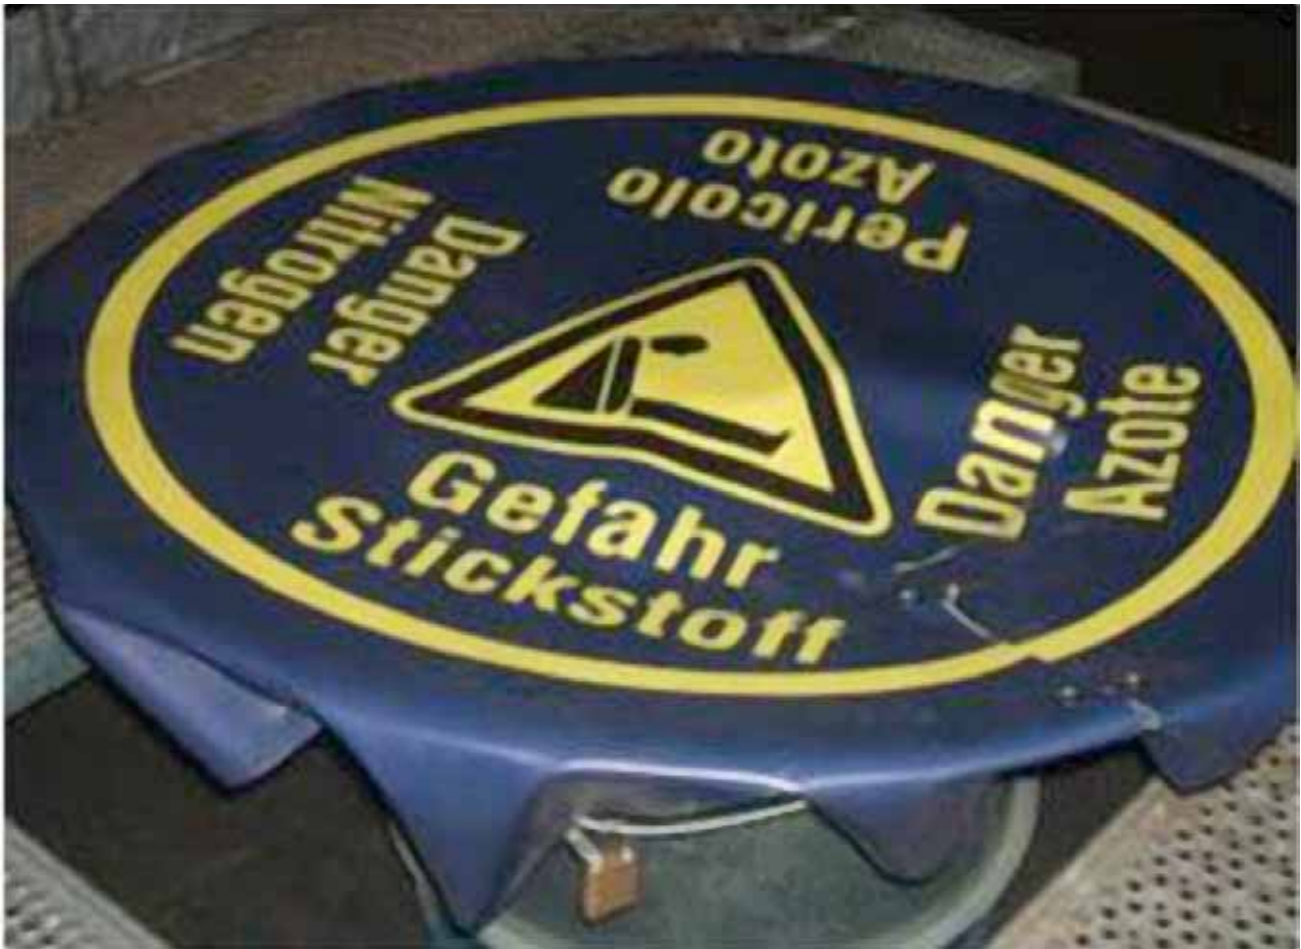
*Kuva 2. Esimerkki miesluukun kannesta, jota voidaan käyttää kun huoltotöissä on pidempi tauko.*

Kun säiliöön ei tarvitse mennä, voidaan säiliöiden miesluukut sulkea lukittavalla, varoitusmerkinnöin varustetulla kannella. Työluvan myöntäjä (tai hänen nimeämänsä henkilö) avaa kannen varmistuttuaan työn turvallisuudesta. Kansi asetetaan takaisin, jos säiliötyöt taukoavat työvuoron vaihdon yli.
