Katastrofiluontoisten työtapaturmien tutkintajärjestelmä  
Työpaikkakuolemantapausten tutkinta

9.1.1986

18/85 Kahden sähköasentajan kuolemaan johtanut työtapaturma paperitehtaalla  
20 kV:n jakelukiskon kennossa syntyneen valokaaren aiheuttamiin palo  
vammoihin

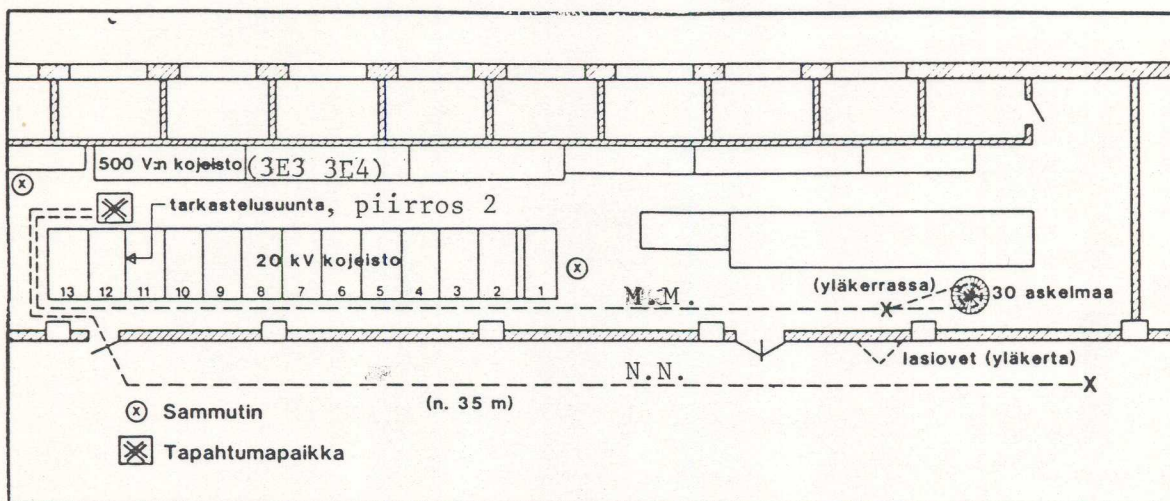
Valokaari sytytti molemmat uhrin tuleen. Vaatteet palaen M.M juoksi jakelukiskoston taitse kierreportaille tuupertuen sähkötilan sisäpuolelle lasioven taakse ennättäen kuitenkin rikkoa oven alaosan lasin. N.N juoksi puolestaan samaa reittiä, mutta meni ulos jo ensimmäisestä sisäpuolelta säpillä lukittavasta ovesta juosten sitten vaatteet palaen noin parinkymmentä metriä jakoaseman seinän vierustaa paperikoneen puolelle kellaritasolla tuupertuen istuma-asentoon (piirros 1).

Piiirros 1; Pohjapiirros sähköjakoasemasta, jossa tapaturma sattui. Uhrien pakoreitit piirretty katkoviivoilla.

Poistumisteiden tulisi olla merkityt, vapaat ja ovien kahvat selkeitä, että avaaminen sisäpuolelta olisi helppoa.

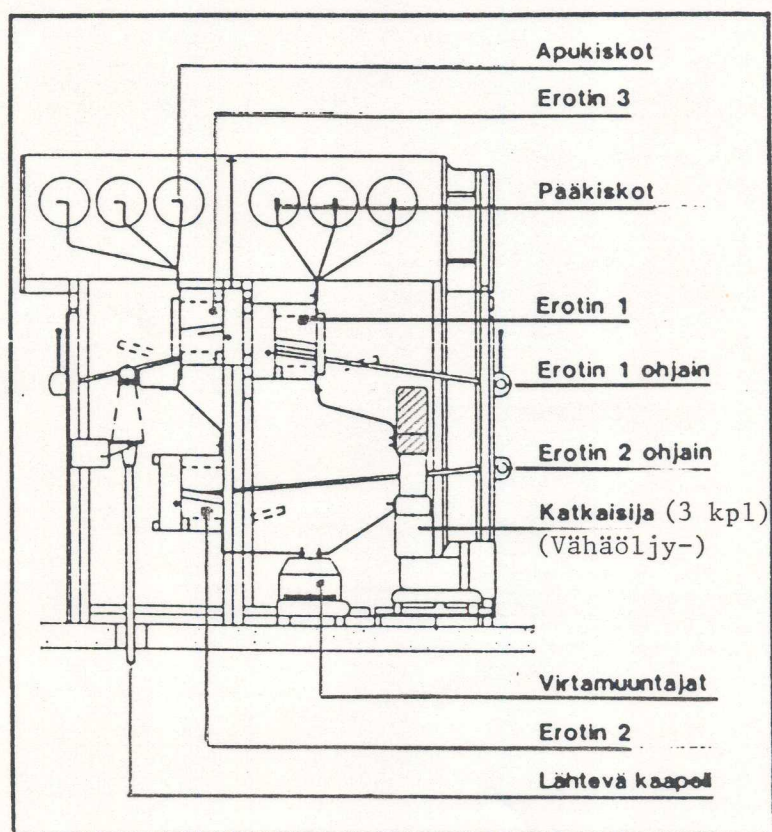
Jännitteen kytkentä suoritetaan erotin 1 ja erotin 2 ohjaimien välityksellä sekä kääntämällä lopuksi vähäöljykatkaisijan ohjauskytkin I-asentoon (piirros 2). Katkaisijan ollessa auki oli ensiksi kytketty päälle erotin 1. Tällöin siirtyy jännite erottimen välityksellä katkaisijan yläosaan (piirros 2, vinoviivoitettu osa). Erottimen 2 kytkennässä oli ilmennyt vaikeutta, josta syystä ko. kennon ehyt peltiovi oli avattu tarkoituksena tutkia tilannetta. Erotin 2 kytkee katkaisijan alaosan ja sähkökojeet siitä edelleen jännitteisiksi. Molemmat sähköasentajat olivat avatun kennon edessä, kun katkaisijan vaihepylväiden (kolme kappaletta) välille oli syntynyt valokaari.

Työskenetely valokaaren syntyessä tapahtui tilanteessa (havainnot heti onnettomuuden jälkeen), jossa kojeistosta oli erottimen 1 puoleinen osa pääkiskosta lähtien katkaisijapylväiden yläosa mukaanlukien jännitteinen. Erotin 2 oli myös kytketty kiinni mutta katkaisijapylvään ohjauskytkintä ei, joten kojeisto muuten olivat jännitteettömiä.

(kuva 1, vastaava kenno n:o 13, 12:n puomi lattialla vasemmalla). Tämä tukee oletusta, että tarkasteltava kohde on kennon takaosassa eli vivusto erotin 2:ssa (piirros 2). Puomin poistosta seuraa myös toinen, epätodennäköinen päätelmä, että sähköasentajille olisi syntynyt väärinkäsitys katkaisijapylväiden yläosien jännitteisyydestä.

Piiirros 2; Kenno n:o 12:n poikkileikkaus 20 kilovoltin kojeistossa (tarkastelusuunta ks. piiirros 1).

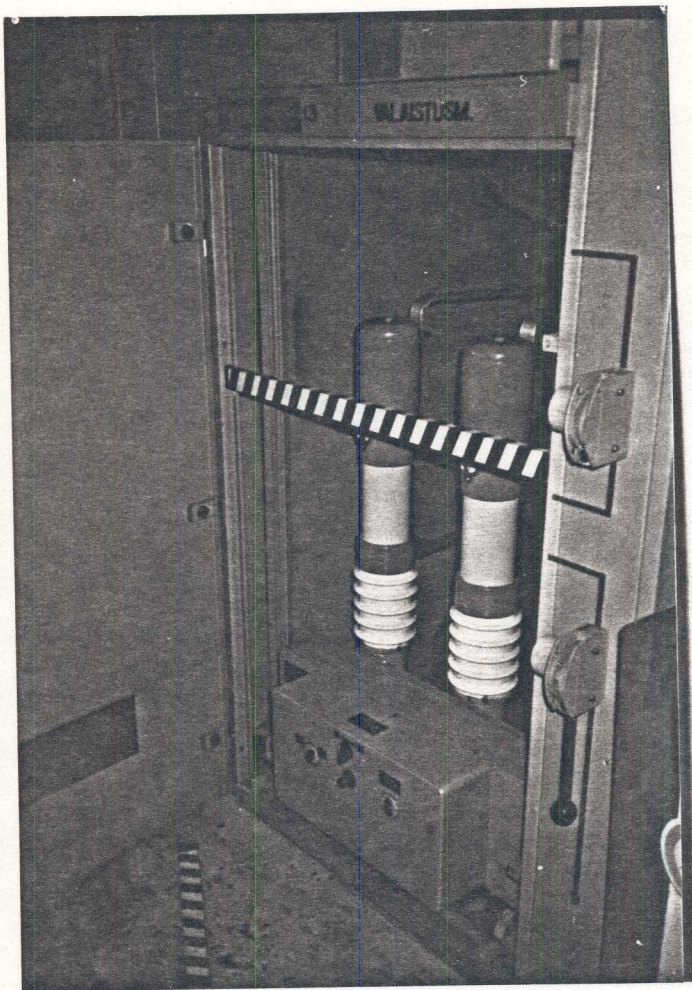
Kuva 1;

Jännitteen kytkeminen kennoon 12 on normaali käyttötoimenpide. Tilanne muuttuu, kun kennon ovi avataan sisäpuolella tehtävää toimenpidettä varten ja erottimet ovat kerrotussa asennossa (etäisyys ovesta ja suojapuomista, kuva 1, jännitteisiin osiin 0,22 m, StM 49 §:n vaatimus 0,6 m).

Kennoon kuuluu oven yläpuolella sijaitseva kapea ikkuna (kuvan 1 vasemmassa yläkulmassa) sekä valolähde sisäpuolella, joiden avulla voidaan ulkopuolelta suorittaa kojeiston yleistarkastus. Yksityiskohtiin menevä tarkastus vaatii kuitenkin oven avaamisen ja lisävalolähteen.

Sähköasentajat olivat poistaneet katkaisijoiden yläosan keskikohdalla kennossa n. 1 metri lattiatasosta sijainneen suojapuomin

Vastaava kenno, suojapuomi  
paikoillaan. Kennon n:o 12  
puomi lattialla.

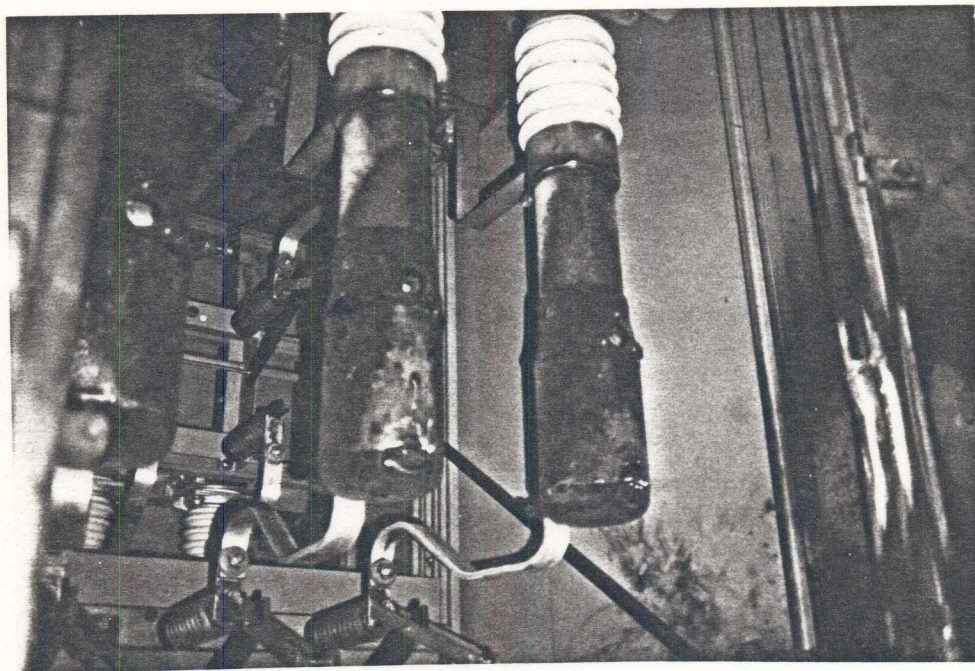
Loppupäätelmäksi muodostuu, että tarkastustoimenpidettä suoritettaessa on jouduttu niin lähelle jännitteisiä osin, että on syntynyt maasulku ja valokaari, viimeksimainittu myös katkaisijapylväiden välillä (kuva 2).

Kuva 2; Valokaaressa vaurioituneet vähäöljykatkaisijat
