Katastrofiluontoisten työtapaturmien tutkintajärjestelmä  
Työpaikkakuolemantapausten tutkinta

29.4.1986

21/85 Putkivaurio rikinpoistouunissa

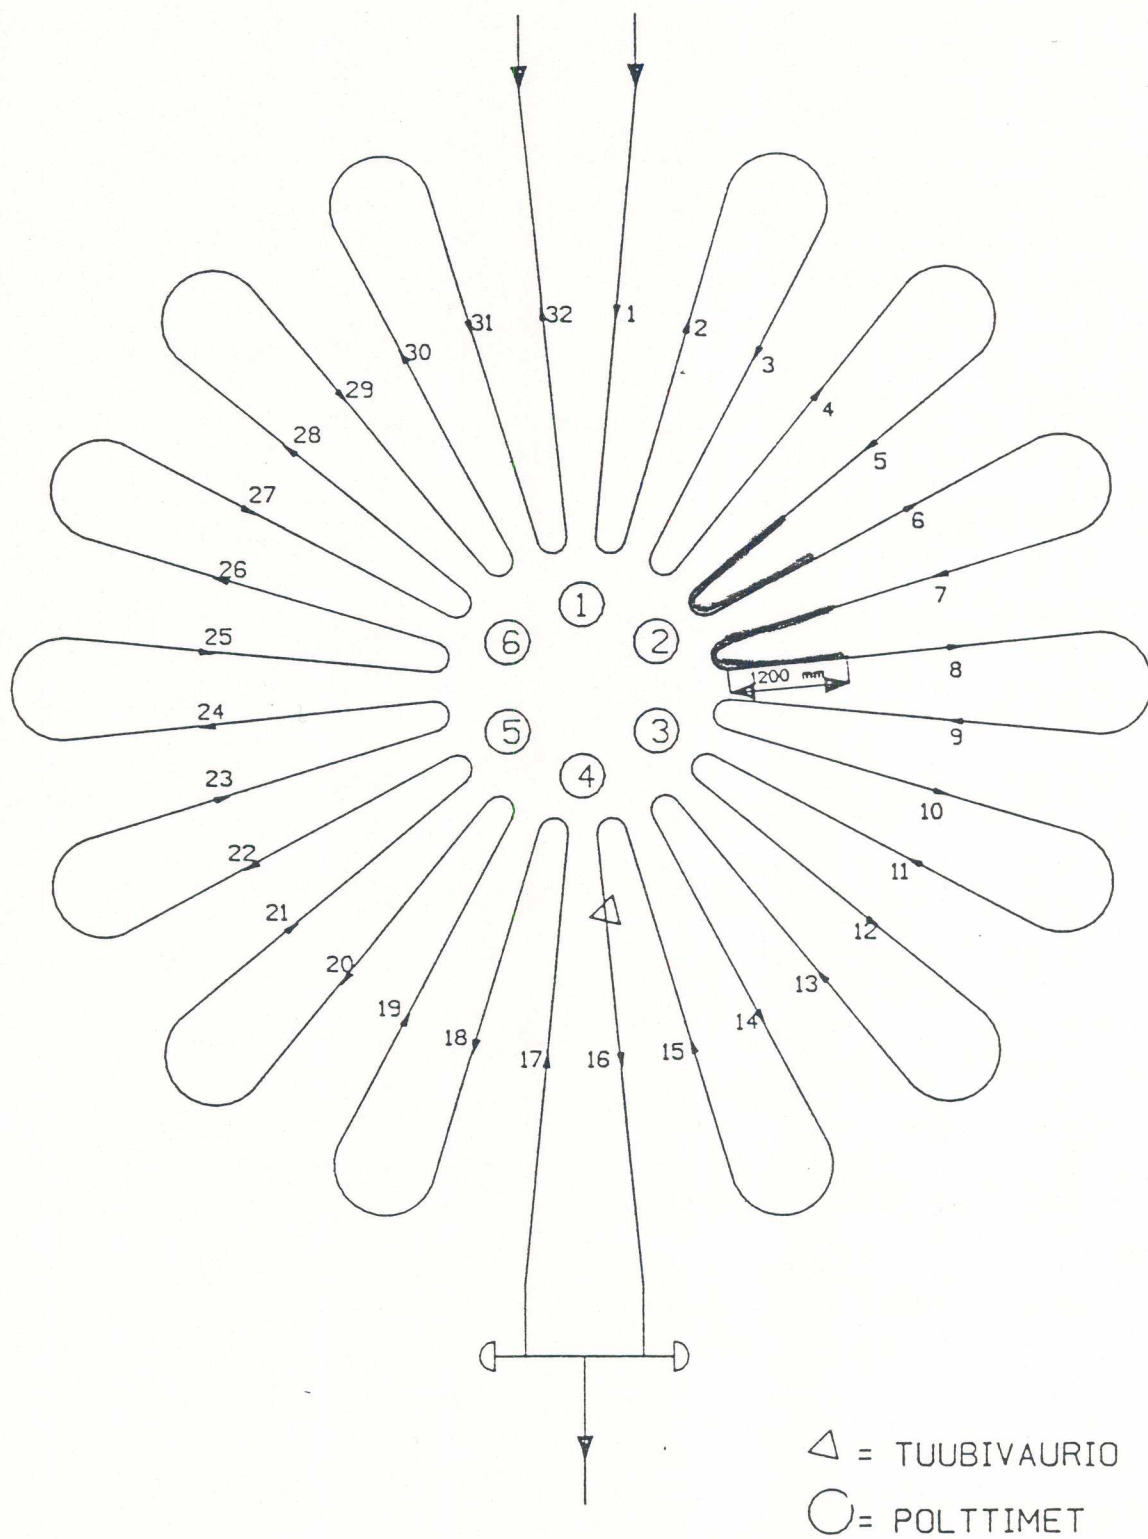
Piirros 1.

Kaaviokuva uunista

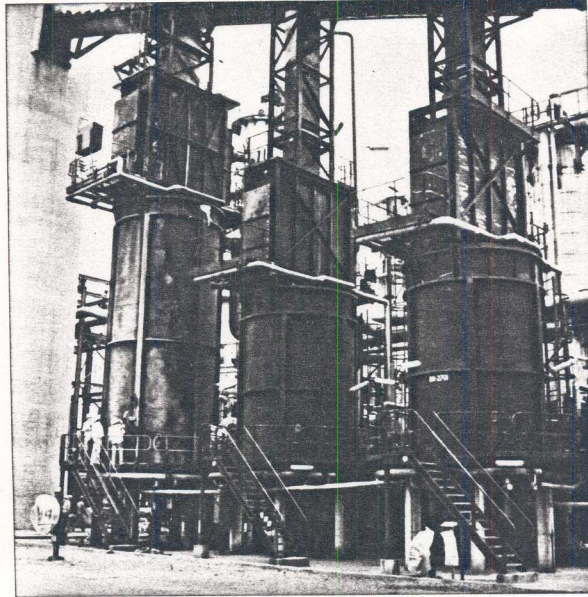
1. Rikinpoistouunit  
Vasemmalla tapaturman aiheuttanut uuni

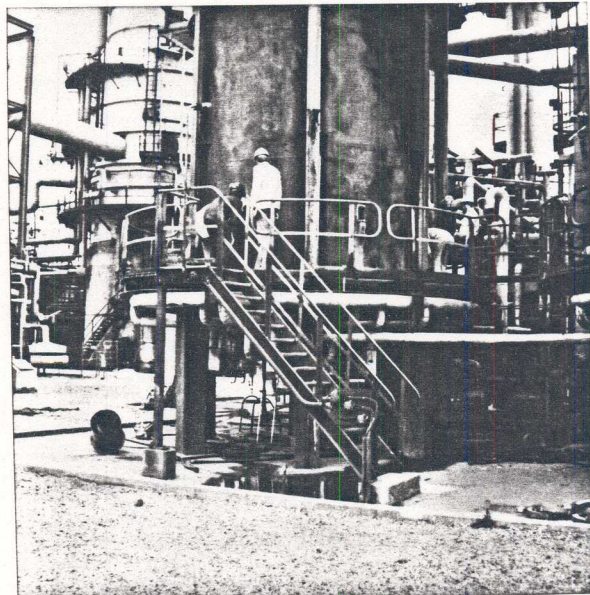
2. Rikinpoistouunin hoitotaso, jolla NN seisoi liekkien  
tunkeutuessa ulos uunista

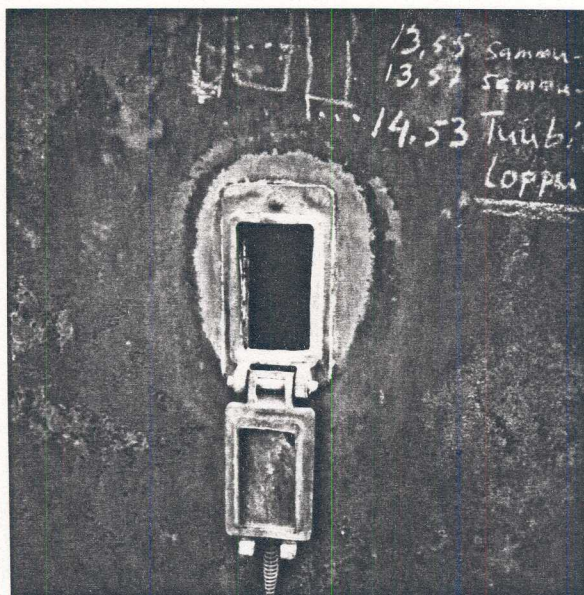
NN sammutettuaan yhden polttimoista aukaisi tarkastusluukun nähdäkseen sen vaikutuksen liekkeihin. (Mahdollisesti tarkastusluukut olivat auki.) Liekit pääsivät näin uunin ulkopuolelle.

3. Tarkistusluukku, josta NN tarkkaili liekkiä räjähdysen  
sattuessa

Uunin tarkastusluukut tulisi valmistaa sellaisesta läpinäkyvästä aineesta, joka kestää kuumuutta ja painetta. Luukut tulisi lukita siten, että ne eivät paineesta aukea. Uuniin tulevan paineen poistamiseksi voitaisiin suunnitella vaarattomalle taholle aukeavat räjähdysluukut.

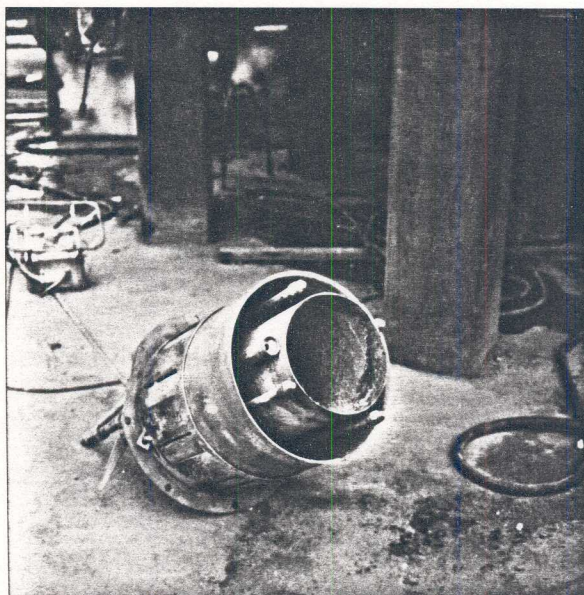
4. Uunin polttimo

Polttimon käynnitys olisi pyrittävä suorittamaan siten, että molemmissa tuubihaaroissa vallitsisi samanlaiset olosuhteet eli polttimet ovat käytössä symmetrisesti.
