Katastrofiluontoisten työtapaturmien tutkintajärjestelmä  
Työpaikkakuolemantapausten tutkinta

14.5.1987

33/86 Kuolemaan johtanut työtapaturma ahtaajan (ajoi polkupyörällä) ja rekan törmätessä satama-alueella

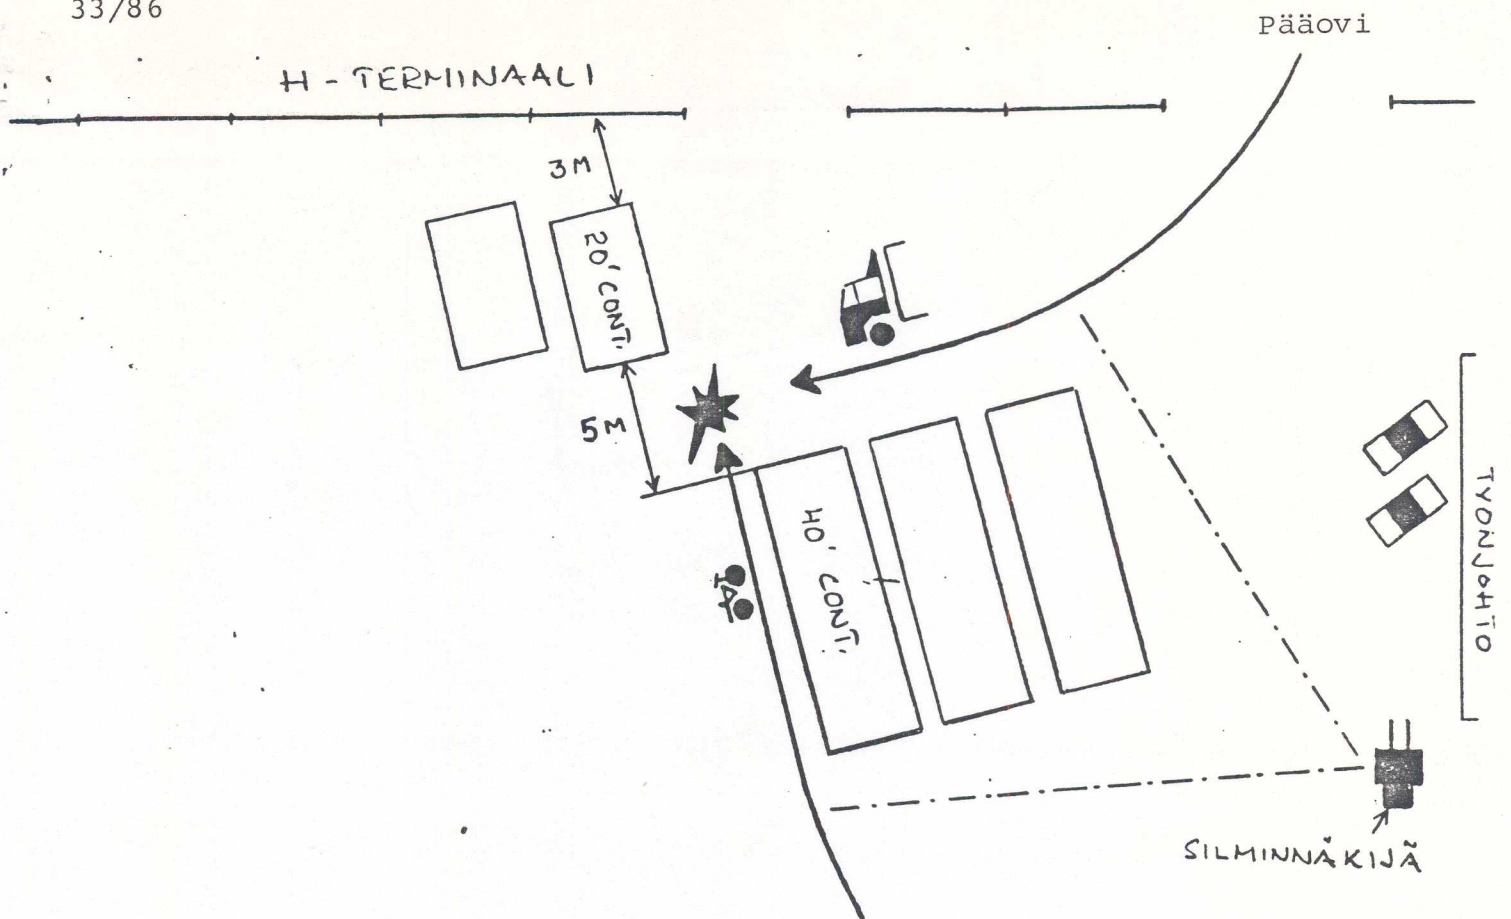
Piirros 1.

Ahtaaja N.N. oli käynyt klo 13.00 varatulla ajallaan ahtausliikkeen työterveysasemalla ja mennyt sen jälkeen kahvitunnille. N.N. liikkui polkupyörällä kuten yleensäkin. Hän teki mm. työmatkansa polkupyörällä. Vähän ennen klo 14:ää N.N:n nähtiin kiireesti ajavan H-terminaalin edessä varastoituna olevien konttien sivuitse. Samaan aikaan tuli rekka-auto terminaalin pääovesta konttirivin toista sivustaa pitkin. N.N. ja rekka kohtasivat kulmassa. N.N. menehtyi törmäyksessä saamiinsa vammoihin (ks. piirros 1).

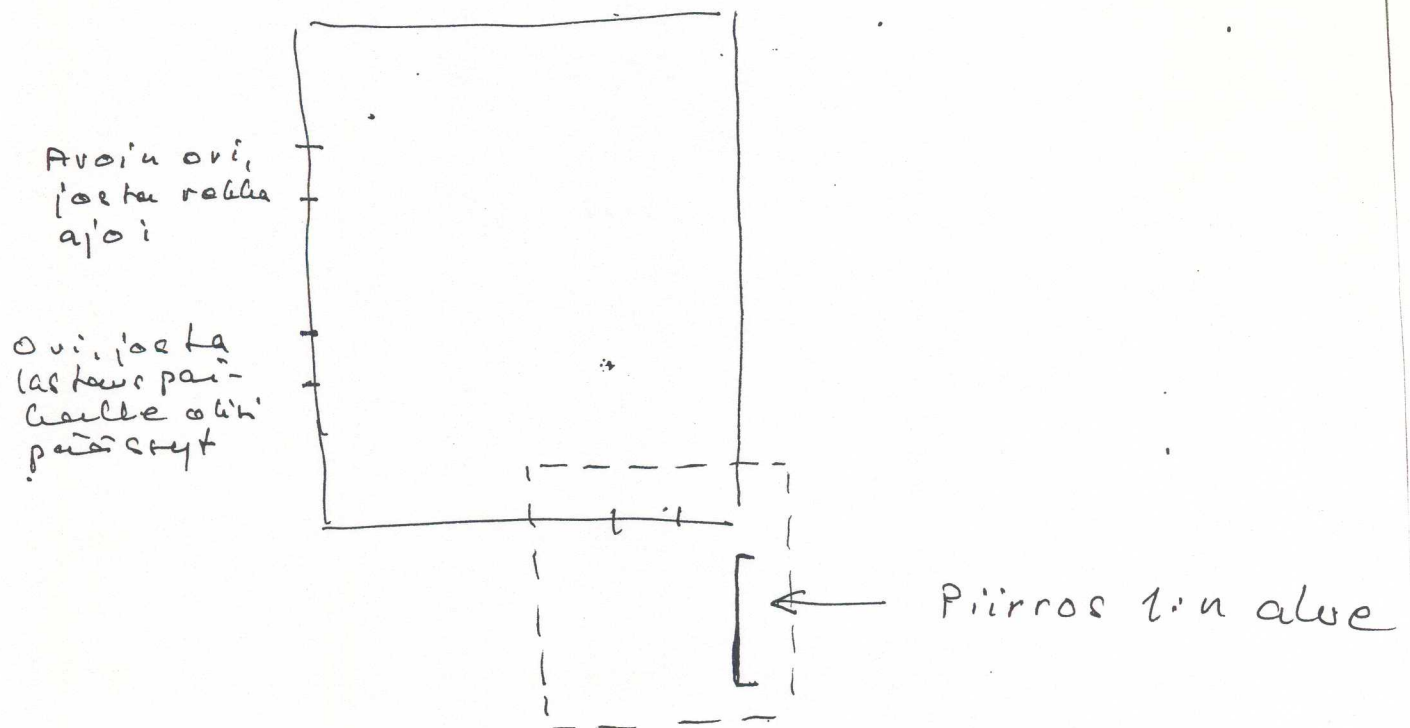
Piirros 2

Rekka ajoi pääovesta, kääntyi äsken ajamalleen reitille ja törmäsi konttien takaa tulleeeseen ahtaaja N.N:ään (piirros 2).

Myöskään rekan ohjaamosta ei näe konttien sivustaa mahdollisesti kävelevää tai pyöräilevää henkilöä. Rekka ajoi hitaasti; moottorin äänikään ei siten varoittanut.
