Tapaturmavakuutuslaitosten Liitto  
Bulevardi 28  
00120 Helsinki  
Puhelin 19251  
Sakari Seppänen/tt

5.1.1988

34/86 Kuolemaan johtanut työtapaturma puolimatruusin pudottua  
avautuvasta kansiluukusta 13 m tyhjään ruumaan

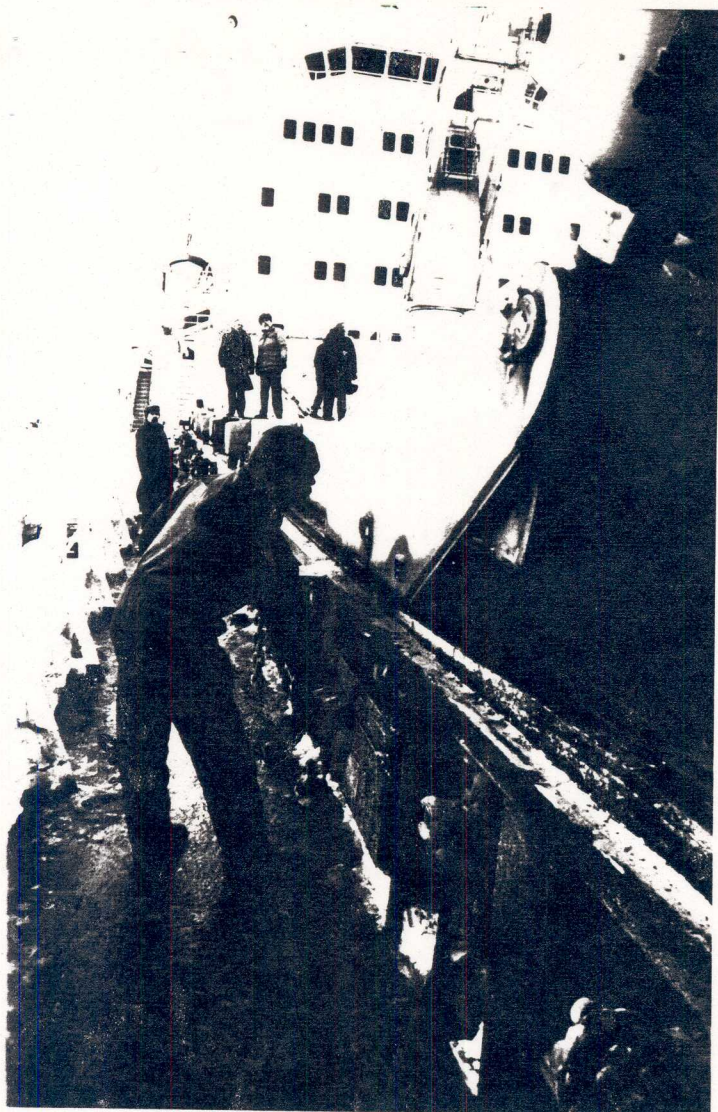
Kuva 1. Kansiluukkujen ajokeskus

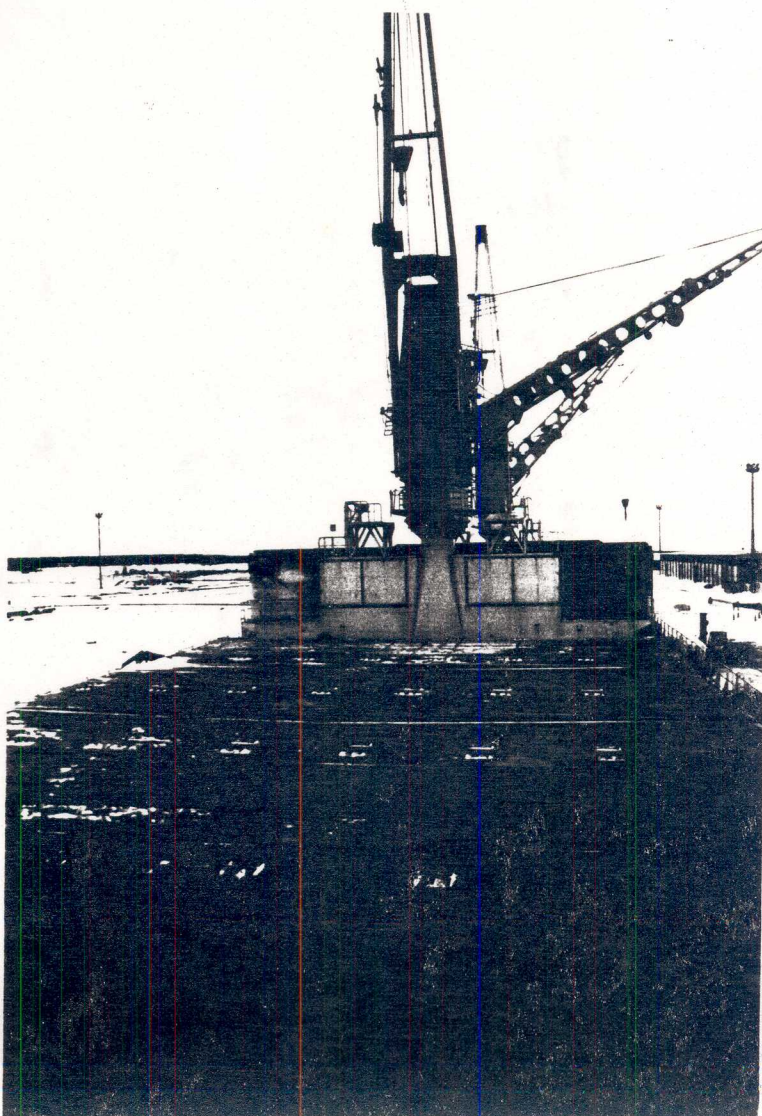
Kuva 2. Kansiluukut kiinni, takana kansinosturi n:o 5.

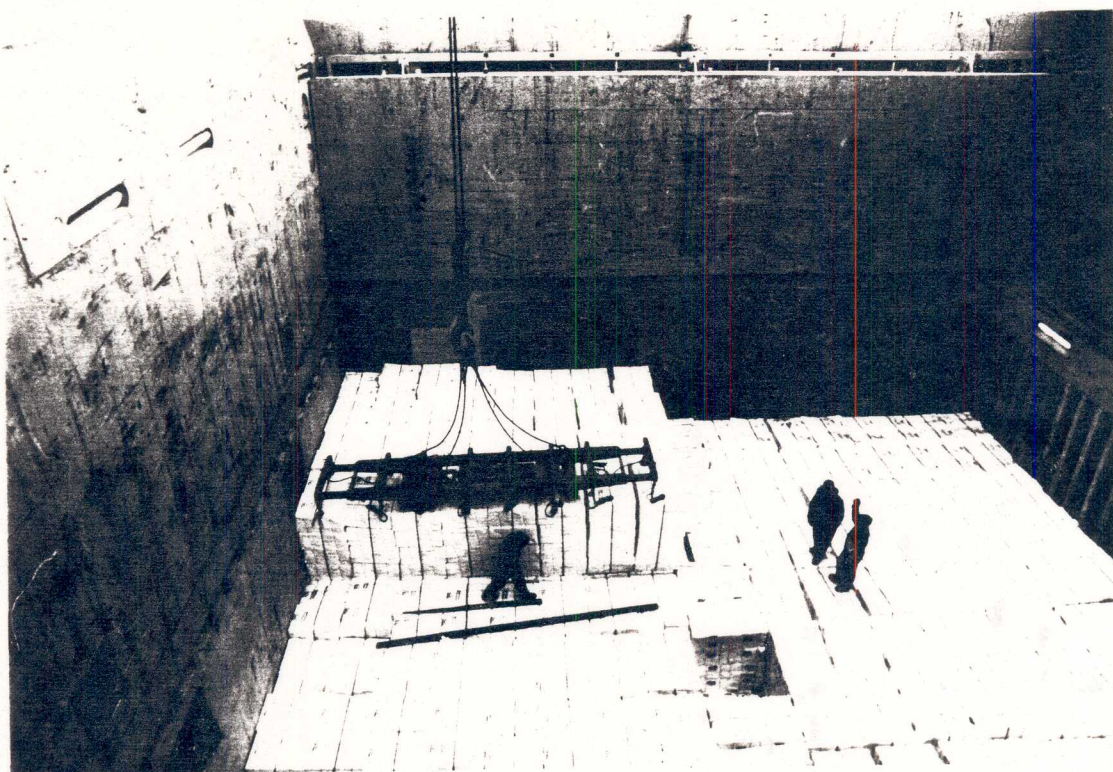
Kuva 3. Sellupaalien nostolaite käytössä.

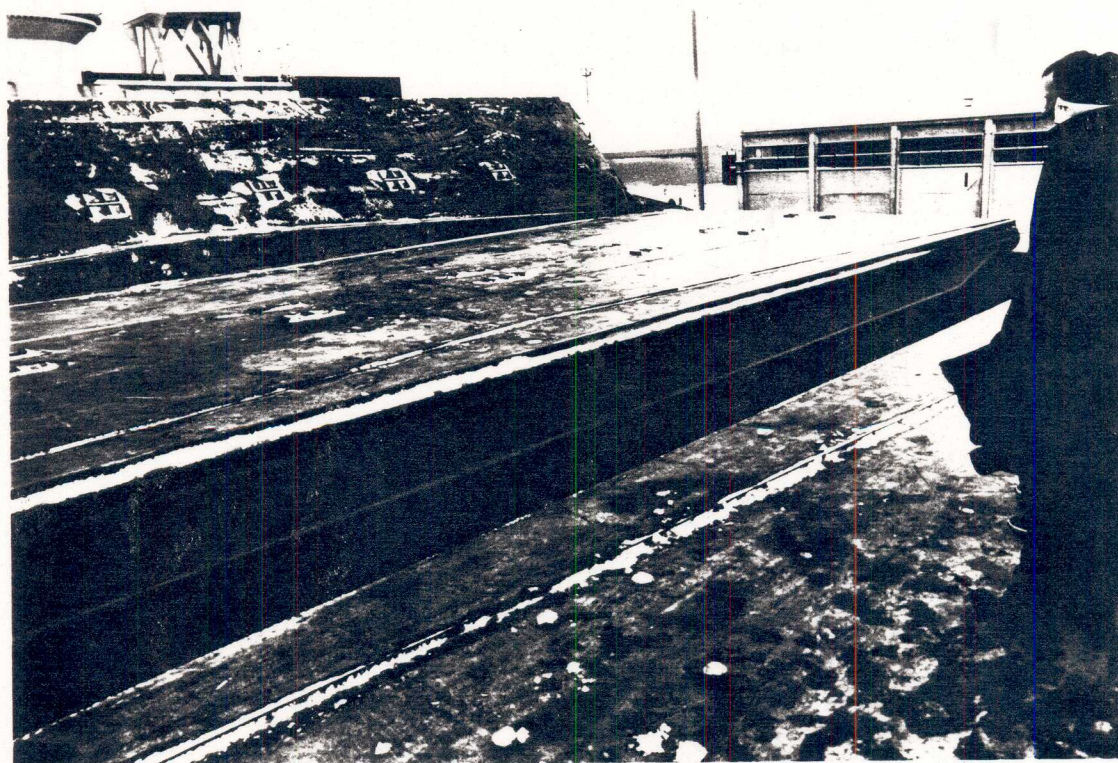
Luukku avautuu alkuvaiheessa siten, että se menee keskeltä linkkuun reunaosan pysyessä vaakatasossa (ks. kuva 4). Siten avautumisen alkuvaiheessa voi luukkujen saumakohtaan nähdä (jos katsoo). Aivan kannen tasosta on ilmeisen vaikeaa kuitenkin arvioida vastakkaisella reunalla esineiden tai henkilöiden etäisyyksiä. Ajokeskuksen hoitajan on siten vaikea havaita vaaratilannetta ja varoittaa luukulla työskentelevää.

Kuva 4. Luukku 4 avautumassa. Miehet paikassa, jossa nostolaite oli.
