# TOT-tutkinta 1/20

**Työntekijä puristui lakaisukoneen säiliön ja kuorma-auton  
takareenkaan väliin**

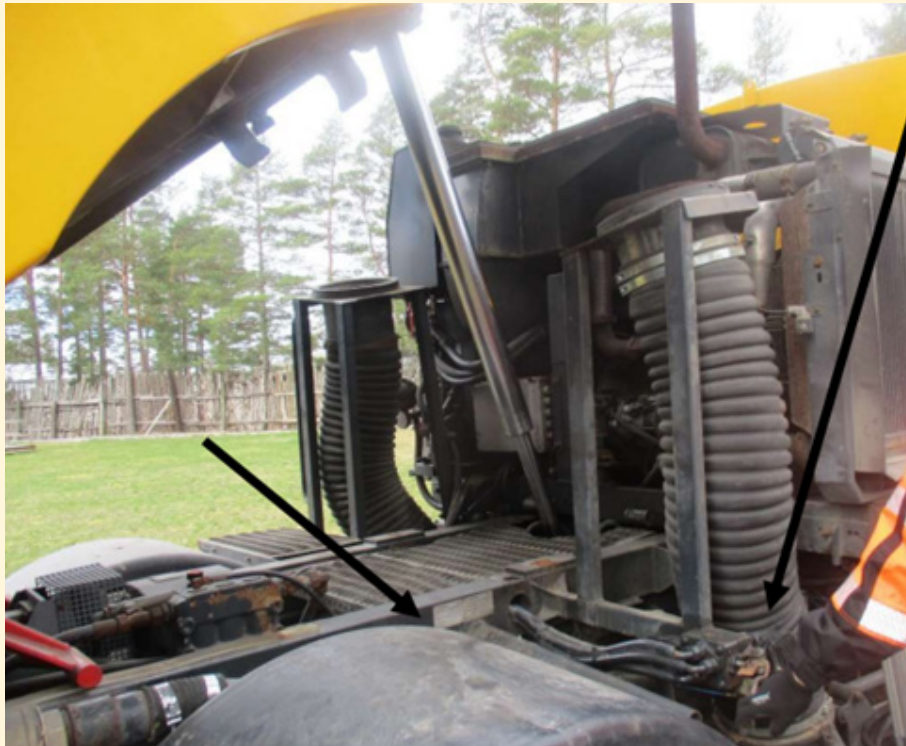
Lakaisukoneen kuljettaja oli kiinnittämässä nippusiteellä paineilmaletkua lakaisukoneen runkoon. Lakaisukoneen säiliö oli ylös nostettuna, mutta ei huoltotuen varassa. Kuljettaja kurotteli takarenkaan vierestä kuorma-auton runkoon nojaten ja painoi reidellään säiliön käyttövipua, jolloin säiliö laskeutui alas. Kuljettaja puristui säiliön ja takarenkaan väliin.

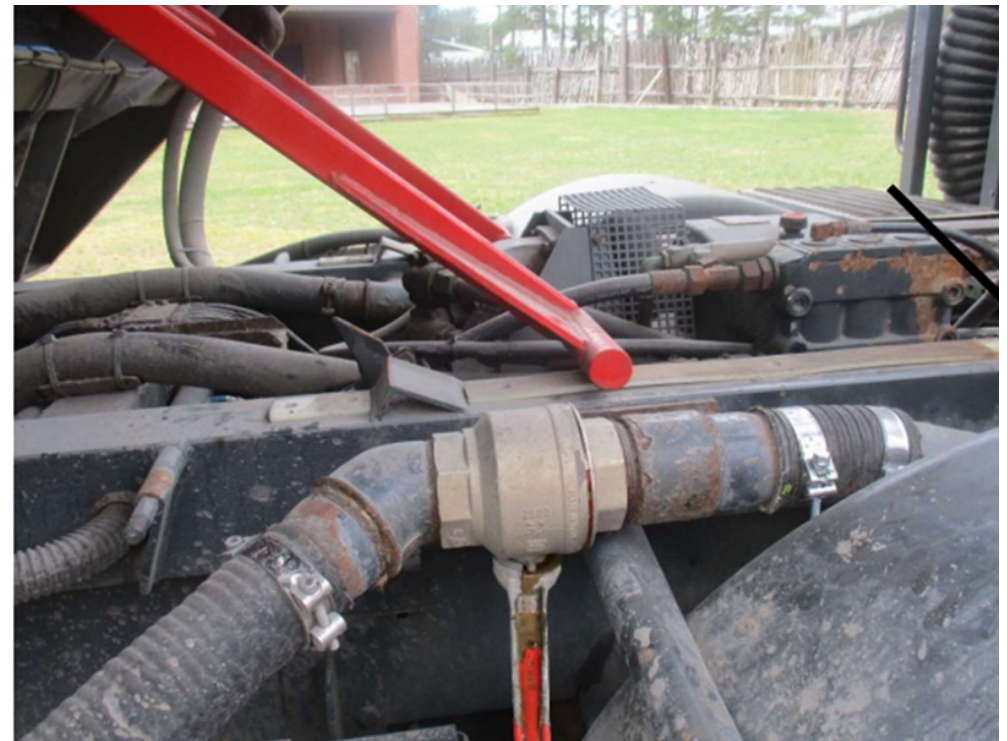
Huoltotöitä varten säiliön alapuolella on huoltotuki, mikä asettuu rungossa olevaan hahloon. Huoltotuki vapautetaan erillisellä painikkeella, jolloin vapautin nostaa huoltotuen pois hahlostaa. Vapautin oli vikaantunut ja esti huoltotuen asettumisen hahloon kippiä nostettaessa. (kuva 1)

Huoltotuki, minkä tarkoitus on varmistaa säiliön ylhäällä pysyminen, ei päässyt asettumaan hahloon kipin noustessa ylös vapautusmekanismissa olleen vian takia. Huoltotuki vapautetaan erillisellä painikkeella, jolloin metallinen kiila nostaa huoltotuen pois hahlostä ja alas laskeminen mahdollistuu. Huoltotuen vapautin oli vikaantunut, joten huoltotuki ei päässyt asettumaan hahloon ja kippi oli mahdollista laskea alas yhteen vipuun vaikuttamalla.

Kuva 1. Huoltotuen vapauskyynsi esti huoltotukea asettumasta paikoilleen.

Koneen huoltotuen vapautin oli vikaantunut ja esti huoltotuen asettumisen hahloonsa.

Uuden tai käytetyn koneen hankinnan osana on sille tehtävä kattava käyttöönottotarkastus. Käyttöönottotarkastuksessa on kiinnitettävä erityinen huomio turvalaitteiden toimintaan ja hallintalaitteiden turvallisuuteen. Tarkastuksesta on tehtävä pöytäkirja, mihin kirjataan tarkastuskohteet, havaitut puutteet ja niiden korjaukset.

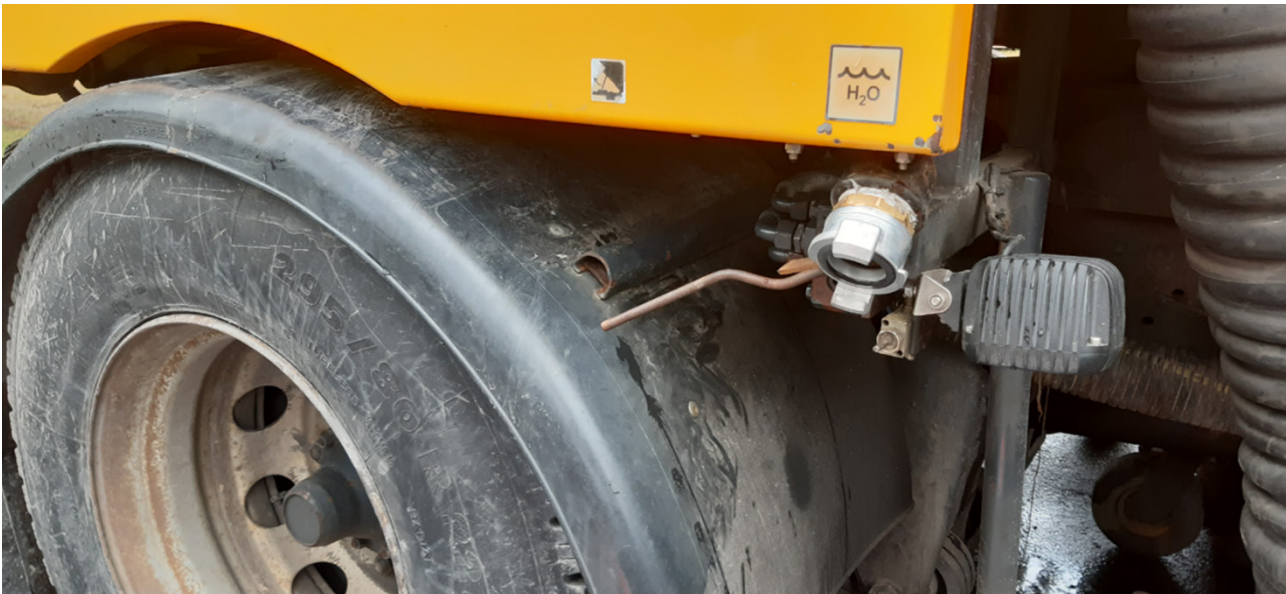
NN:n kurotellessa nippusidettä kiinnittääkseen hän painoi reidellään kipin käyttövipua sisäänpäin ja kipin laskeutuessa alas NN puristui kuoliaaksi lokasuojan ja lakaisukoneen säiliön väliin.

Lakaisukoneen kipin hallintalaitteet sijaitsivat kuorma-auton oikeanpuoleisen takarenkkaan etu- ja osin yläpuolella niin, että niihin pääsi vaikuttamaan tahattomasti. Kipin käyttövipu toimi niin, että ulos päin vetämällä kippi nousi ja runkoon päin painamalla kippi laskeutui.

Ulospäin vetäminen ei ollut mahdollista tahattomasti, mutta runkoa kohden työntäminen oli.

Kuva 2. Kipin käyttövipu

Vaikka kyseisen onnettomuustapauksen lakaisukoneen kipin käyttökytkimet vaativat pakkokäyttöisen ohjauksen, olisi ne hyvä suojata vahinkokäytöltä. Esimerkiksi takalaitanostimessa ja useimmissa lakaisukoneiden kipeissä on sähköisellä esiohjauksella toteutetut hallintalaitteet, missä käyttöpainikkeet ovat vahinkokäytöltä estetyt.
