## Merkinantaja puristui merikonttien väliin

TOT 2/16

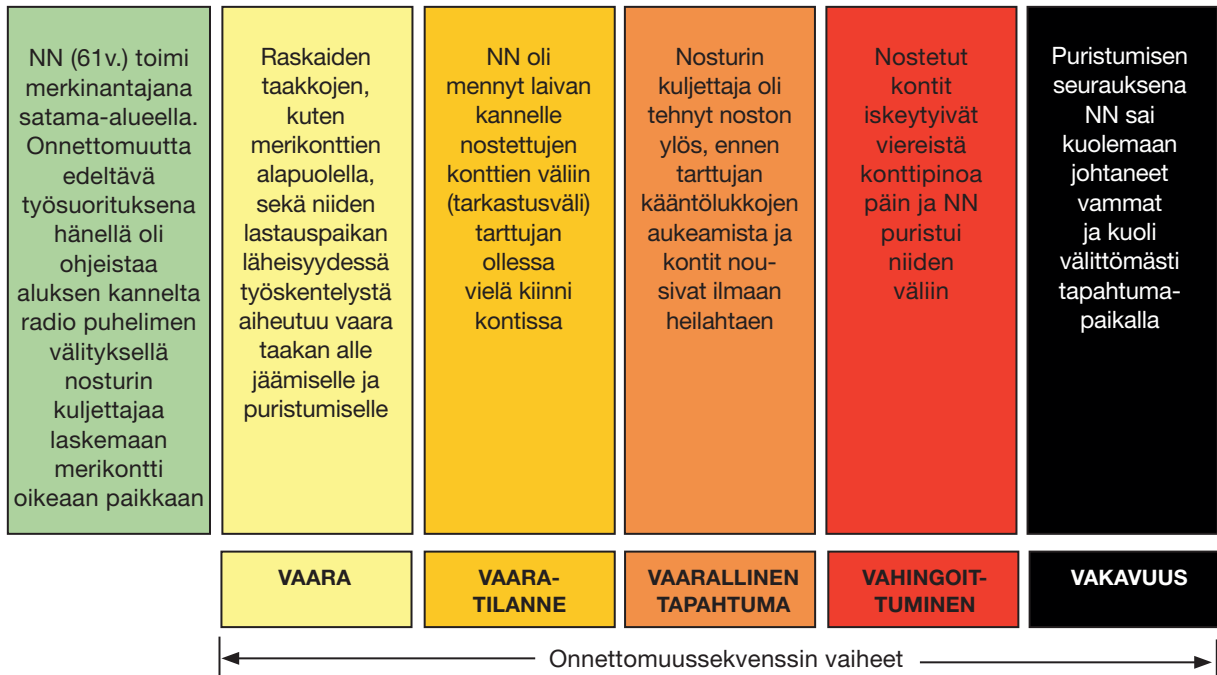
Kaavio 1. Onnettomuussekvenssin vaiheet.

Nosturinkuljettaja teki noston ylös siirtääkseen tarttujan uutta nostoa varten. Tarttujan kääntölukot (myöh. lukot) olivat kuitenkin edelleen kiinni kontissa, jolloin alempi kontti repeytyi irti aluksen kannessa kiinni olleista karataskuista ja molemmat kontit (paino yht. 55,2 tn) nousivat ilmaan.

Kontit nousivat vinossa ja heilahtivat kohti viereistä konttipinoa, joiden vieressä NN seisoi. Nostetut kontit iskeytyivät viereistä konttipinoa päin ja NN puristui niiden väliin. Puristumisen seurauksena NN sai kuolemaan johtaneet vammat ja kuoli välittömästi tapahtumapaikalla.

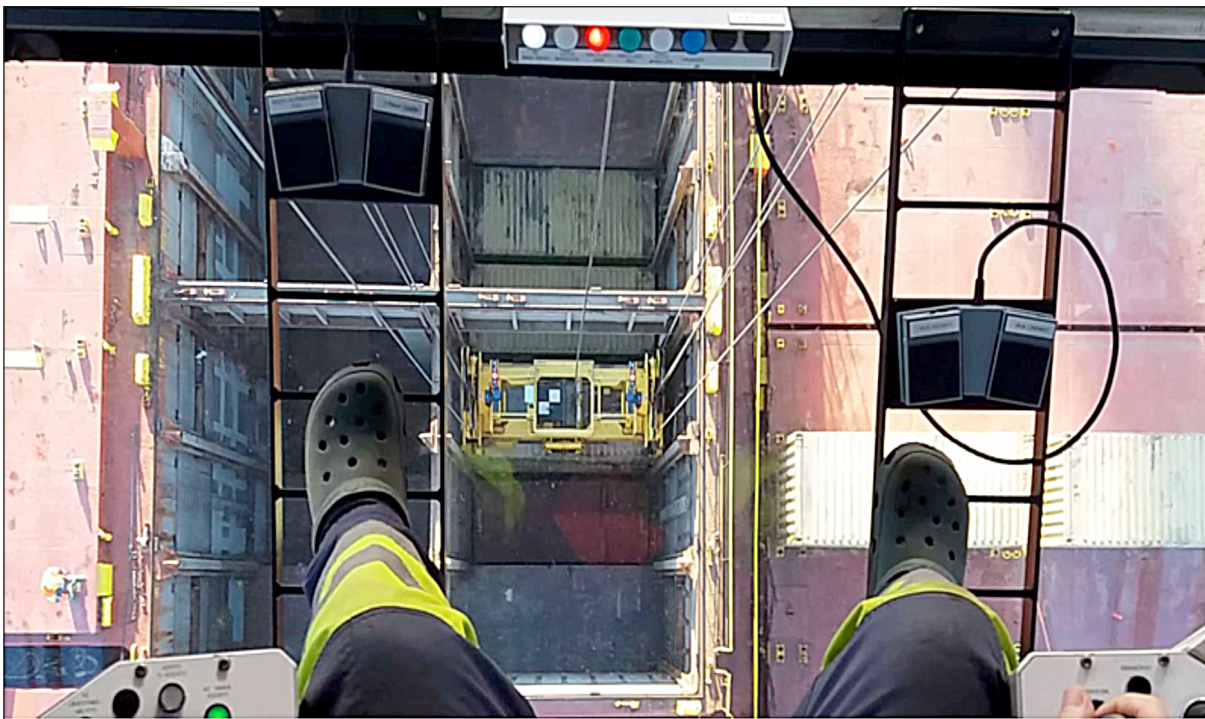
Kahden kontin yhtäaikaiseen nostoon oli mahdollisesti vaikuttanut se, että nosturinkuljettaja ei varmistanut lukkojen auki olemista ohjaamossa ja tarttujassa olevista merkkivaloista ennen nostoa (Kuva 1).

*Kuva 1. Nosturin tarttujan ja ohjaamon ohjauspaneelin merkkivalot. Punainen valo tarkoittaa, että lukot ovat kiinni. Kuvan alus ja nosturi, eivät liity tapaukseen.*

Yllä mainitut tekijät eivät kuitenkaan selitä sitä, miksi vihreä ”lukot auki” merkkivalo oli kuljettajan mukaan palanut ohjaamossa, kun hän teki noston ylös.

Nykyisillä konttinostureilla konttien lastaaminen on suurilta osin manuaalista, jolloin kuljettajan tekemät virheet korostuvat, koska nostettavat kontit ovat painavia ja usein vahingon tapahtuessa riskit merkittäviä. Järjestelmä ei reagoi ylikuormitukseen riittävän nopeasti, jolloin kontit pääsevät nousemaan ilmaan ennen automaattista pikapysäytystä. Järjestelmää tulisi kehittää niin, että sen toimiessa oikein ja riittävän nopeasti välttyttäisiin mahdollisilta ennen aikaisilta nostoilta ja sen aiheuttamilta vaaratilanteilta.

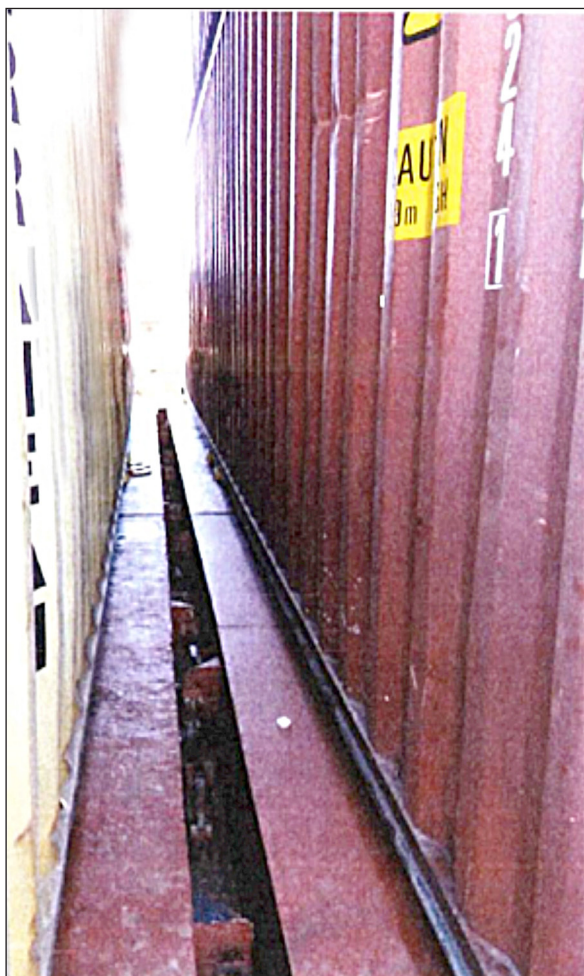
Ainoastaan konttien toisiaan vasten iskeytyminen ei olisi aiheuttanut välitöntä henkilövahingon vaaraa, ellei NN olisi ollut tilanteessa konttien välisellä vaara-alueella. Vaaratilanne muodostui, kun NN meni työohjeiden vastaisesti konttien välissä olevalle 60 cm leveälle tarkastusalueelle tarttujan lukkojen ollessa edelleen kiinni (Kuva 2).

Ohjeistetun tavan mukaan konttien väliselle tarkastusalueelle ei saa nostotilanteessa mennä ennen kuin kontti on paikoillaan ja tarttuja irti. Konttien nostaminen, ei yleensä edellytä lainkaan tarkastusalueelle menoa, koska niiden asettuminen paikoilleen voidaan havaita myös kontin päädyistä. Tietojen mukaan NN oli aiemmilla nostoilla antanut ohjeita nosturinkuljettajalle ohjeistetun mukaisesti turvallisesta paikasta.

Kuva 2. Konttien välinen n. 60 cm leveä tarkastusväli.

Nosturinkuljettajan osalta on varmistettava että nosto keskeytetään, jos merkinantajaan ei ole näköyhteyttä. Nosturinkuljettajan on ymmärrettävä vaarat työohjeiden vastaisesta toiminnasta.

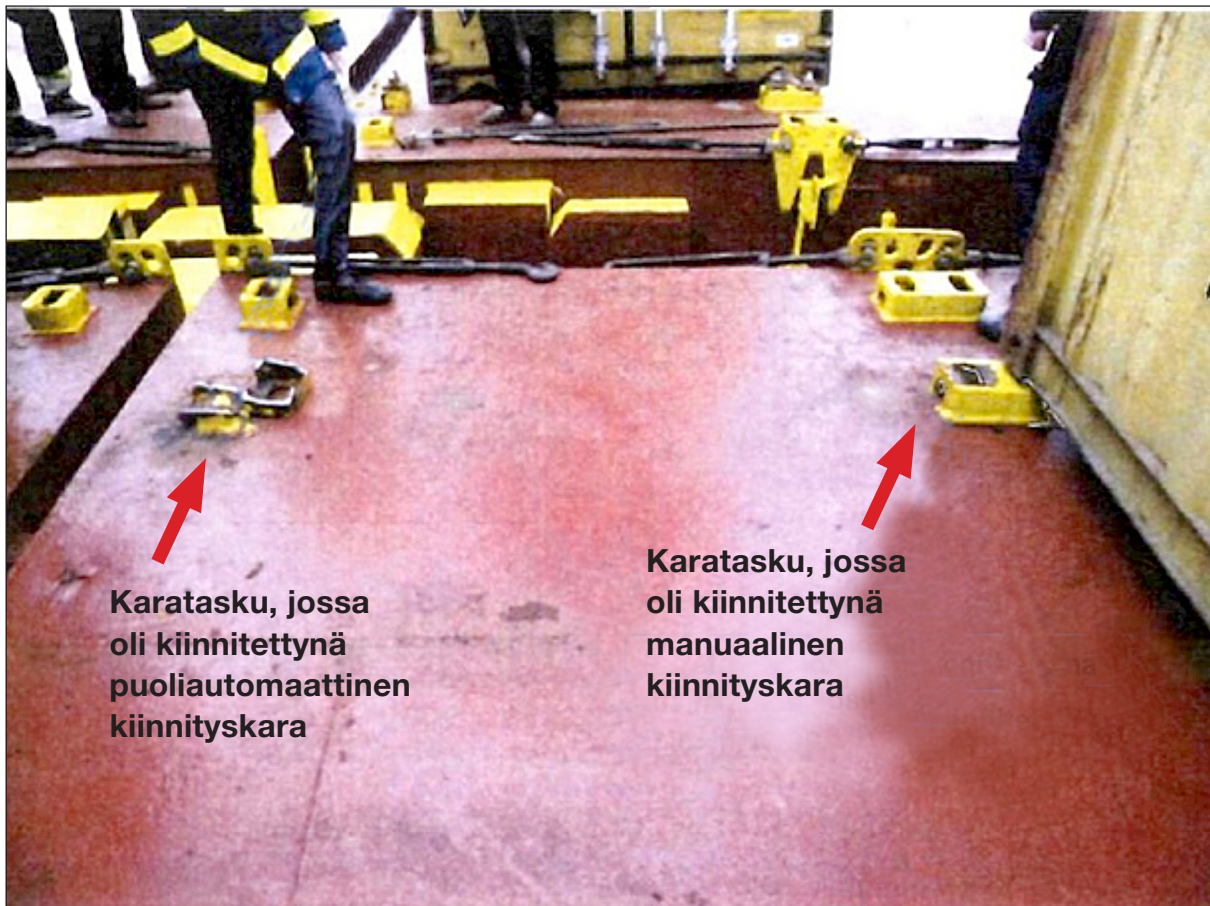
Konttien heilumaan lähtemisen ja toisiinsa iskeytymisen kannalta oli merkittävää, että alemman kontin kohdalla aluksen kannen karat olivat erilaiset. Sataman puoleiset karat (2 kpl) olivat puoliautomaattisia ja meren puoleiset (2 kpl) manuaalisia. Puoliautomaattiset karat olivat kiinnittäneet kontin alukseen, kun se oli nostettu paikoilleen. Manuaalikarat olivat edelleen auki, jolloin noston seurauksena kontin toinen sivu oli noussut ensin ilmaan. Kontit lähtivät nousemaan vinossa, mutta lopulta

*Kuva 3: Kuvasta on havaittavissa, että aluksen perästä katsottuna vasemman puoleiset karataskut ovat repeytyneet ja oikeanpuoleiset ovat ehjiä.*

kiinni olleet puoliautomaattikarat repeytyivät vedon voimasta irti ja kontit heilahtivat sivulle päin (Kuva 3). Ensimmäisen kontin päälle kiinnitetyt karat olivat kaikki puoliautomaattisia ja olivat kiinnittyneet toisiinsa, kun toinen kontti laskettiin sen päälle. Kontit olivat kiinnittyneet toisiinsa jokaisesta nurkasta, jolloin niiden välinen kiinnitys kesti vedosta aiheutuvan voiman. Periaatteena on, että samassa tasossa olevat karat ovat samanlaisia.

Työohjeiden mukaan karojen sekoittaminen on kiellettyä. Jos kannen kaikki neljä kiinnityskaraa olisivat kontin kohdalla olleet puoliautomaattisia, eivät kontit todennäköisesti olisi nousseet lainkaan tai ne olisivat mahdollisesti nousseet suorassa.
