# TOT-RAPORTTI

## 4/05

### Porauksen yhteydessä räjähti, porari kuoli

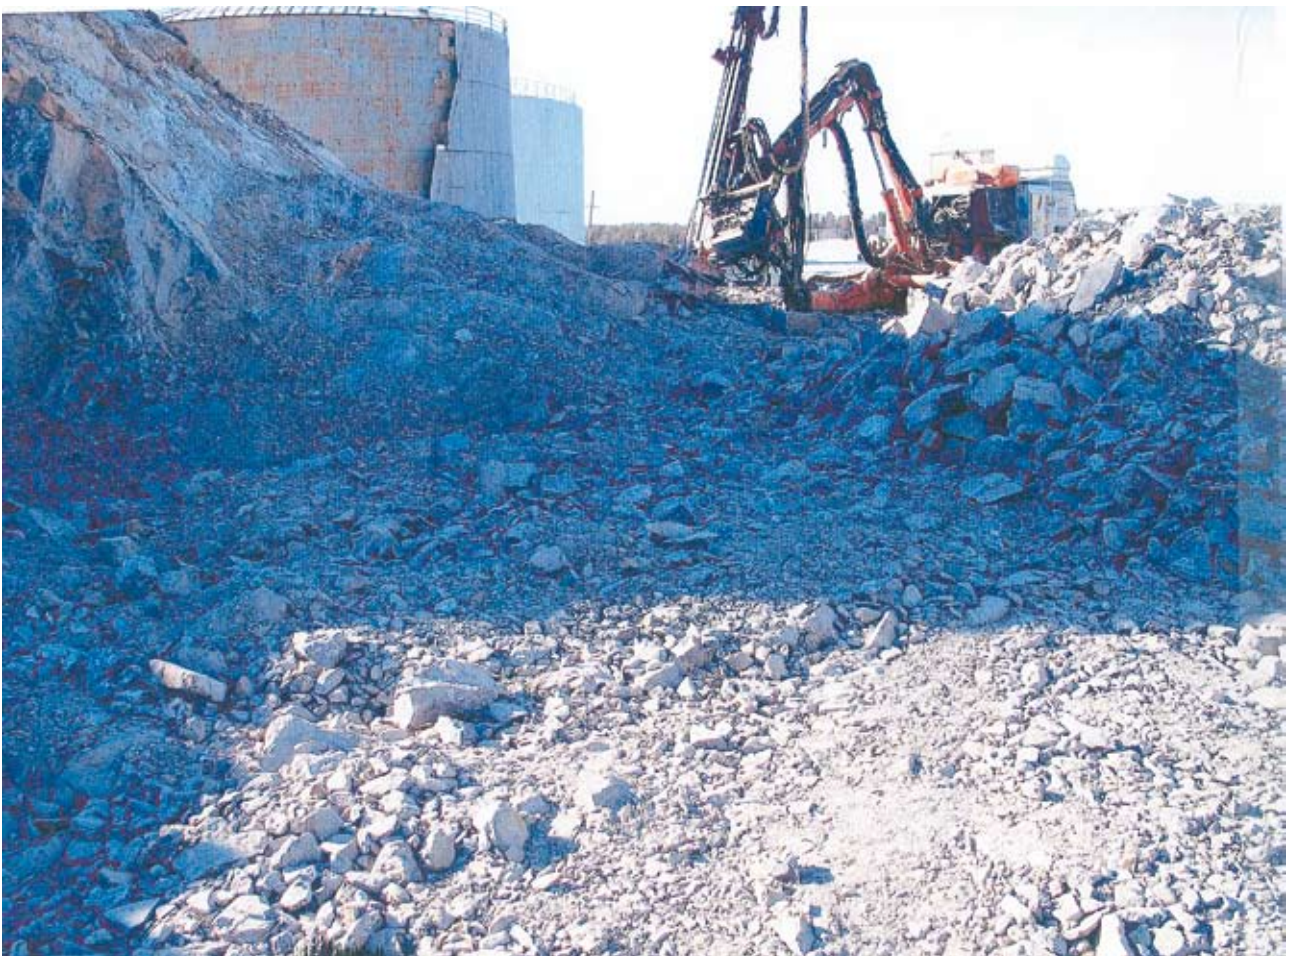
Porattavaa kenttää ei puhdistettu eikä tarkastettu perusteellisesti ennen poraustyön aloittamista.

**Kuva 1. Louhintatyömaa. Kenttä, jossa poraus- ja panostustöitä tehtiin.**

Ennen poraamisen aloittamista on tarkistettava, että porauspaikka on työn suorittamisen kannalta vaaraton. Porauspaikka pitää puhdistaa ja tarkastaa perusteellisesti varsinkin silloin, kun porauskohteenä on aikaisemmin räjäytetty kenttä tai kallion pinta.

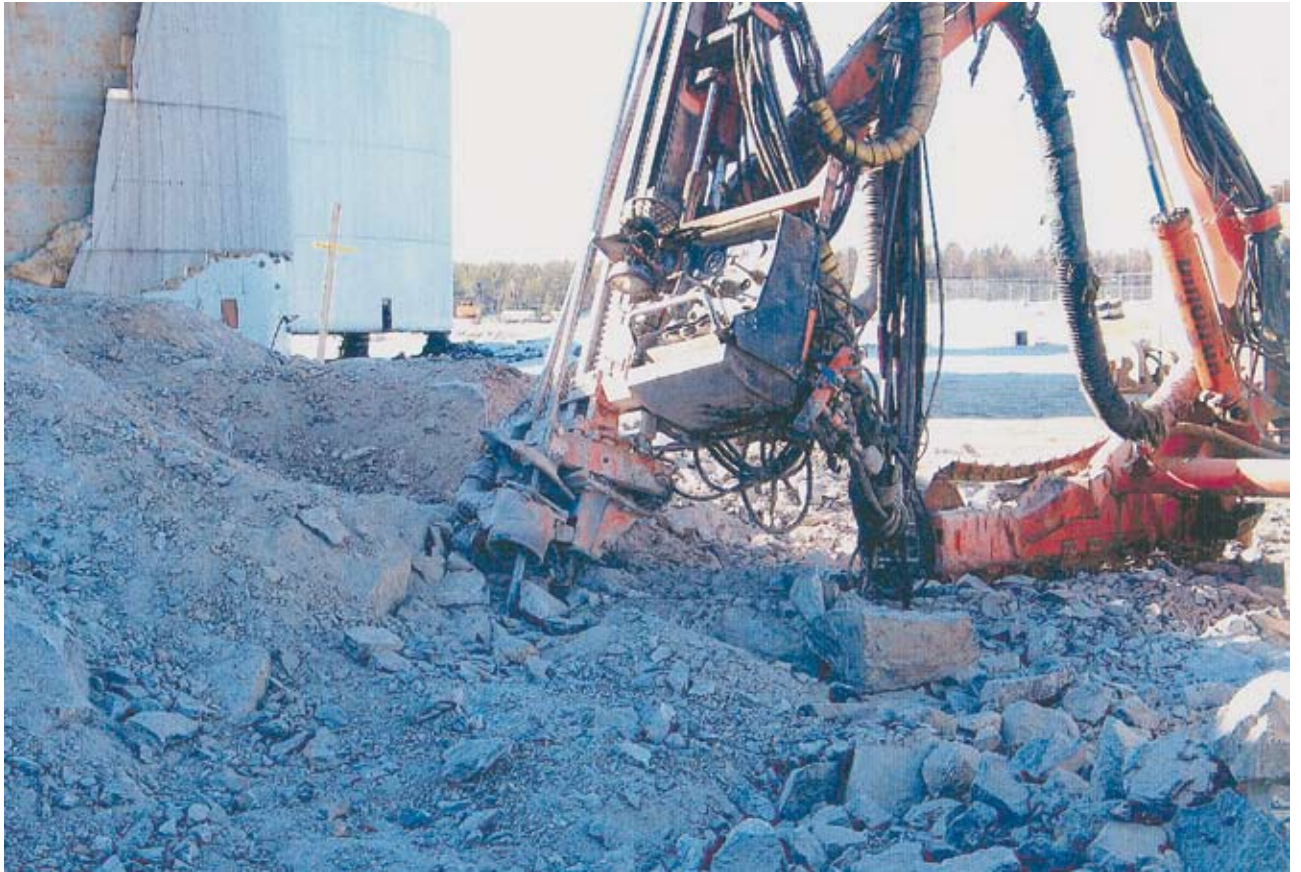
NN menehtyi räjähdykseen, joka todennäköisesti syntyi, kun pora osui 12 päivää aikaisemmin panostettuun ja räjähtämättä jääneeseen panokseen.

**Kuva 2. Porausvaunu räjähdysen jälkeen.**

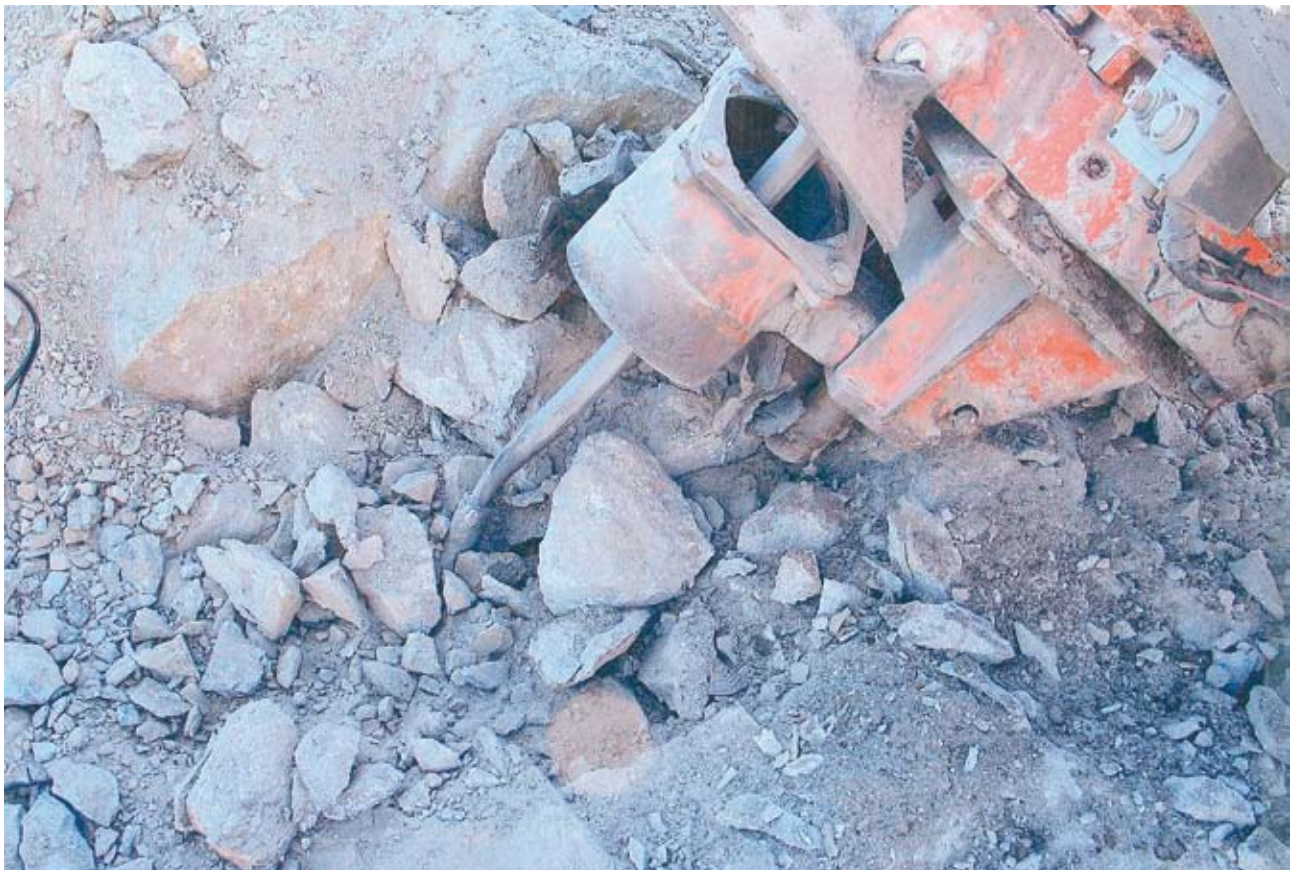
**Kuva 3. Osasuurennos kuvasta 2. Poranterä räjähdysen jälkeen.**
