# TOT-RAPORTTI

## 11/06

### Rengas räjähti asennettaessa paikalleen ajoneuvonosturiin

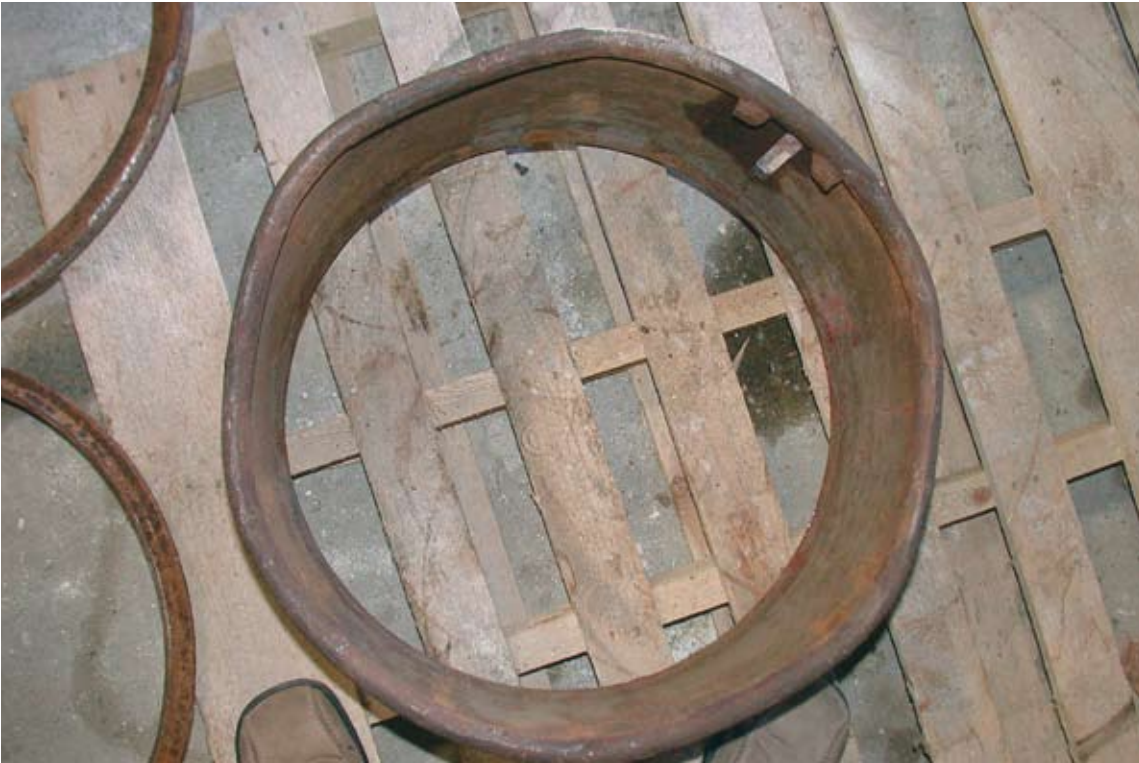
Renkaan varsinainen vanne oli saanut käytössä erittäin voimakkaita iskuja, joista johtuen siinä oli neljä suurta muodonmuutosaluetta. Asiantuntijalausunnon mukaan kaikki niistä eivät ole voineet tulla räjähdysten aiheuttamina. Vanteen lukkovanneurat ja sisin lukkovanne olivat ruosteessa. Lisäksi ulommassa lukkovanteessa

**Kuva 1. Renkaan varsinainen vanne oli saanut käytössä erittäin voimakkaita iskuja, joista johtuen siinä oli neljä suurta muodonmuutosaluetta**

Rengasasentajan olisi pitänyt havaita ja ottaa huomioon vanteessa olleet suuret muodonmuutosalueet sekä vanteen urien ja lukkokorenkaiden ruosteisuus ja huono kunto, jotka aiheuttivat merkittävän vaaran jo paineistuksen yhteydessä. Tällaisten vaaratekijöiden vallitessa vanteen ja lukkokorenkaiden käytöstä olisi kuitenkin pitänyt luopua kokonaan, ja korvata ne ehjillä osilla.

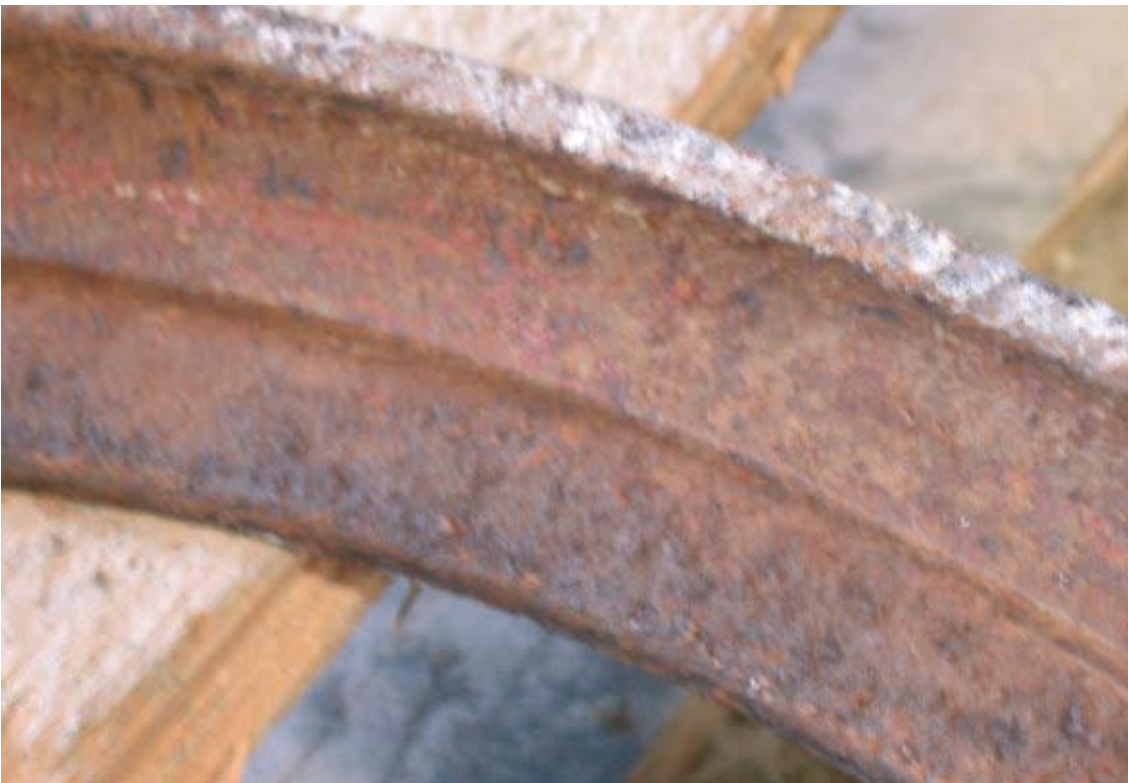
oli muotovirhe. Näiden tekijöiden takia lukkovanteet eivät asettuneet uriinsa riittävän hyvin, mikä mahdollisti renkaan räjähdyskes-

**Kuva 2. Vanteen lukkovanneurat ja sisin lukkovanne olivat ruosteessa.**

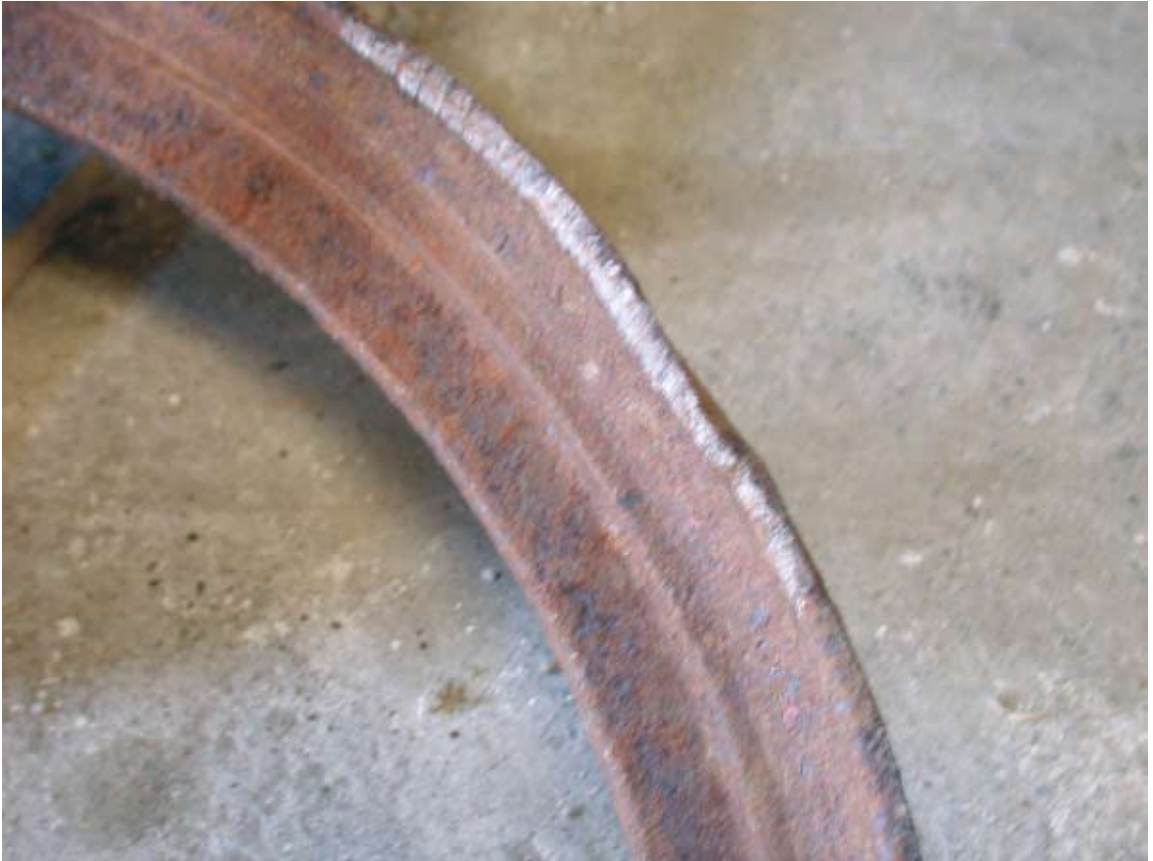
***Kuva 3. Uloimmassa lukkovanteessa oli muotovirhe.***
