TAPATURMA  
VAKUUTUS  
KESKUS

TOT-TUTKINTA  
**TOT 1/15**

## Tekniset riskitekijät raskaan ajoneuvon kuljettajan kuolemaan johtaneissa tieliikenneonnettomuuksissa

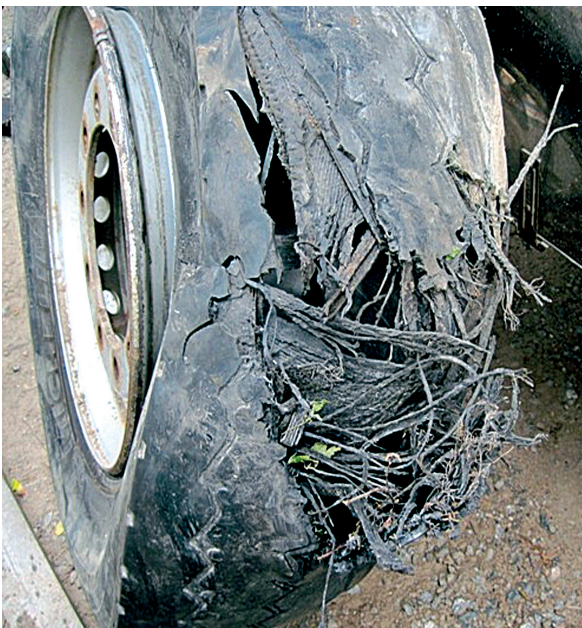
Välitön ajoneuvotekniikan aiheuttama riski oli **onnettomuudessa O5**, jossa vetoauton vasemman eturenkaan rakenne petti kesken ajon ja ajoneuvo suistui tieltä. Vasemman renkaan urasyvyys oli 2,0 mm ja oikean renkaan 7,5 mm. Molemmat eturenkaat olivat vaurioituneet jo aiemmin. Molemmissa oli tutkijalautakunnan arvion mukaan selkeitä murskeen aiheuttamia vaurioita. Kun vasemman eturenkaan rakenne petti, onnettomuustapahtuma oli nopea, eikä kuljettaja pystynyt hallitsemaan ajoneuvoa.

Rengasvaurion syntyyn ja seurauksiin vaikutti myös ajoneuvoon ohjaamon taakse asennettu nosturi. Nosturin paino kuormitti etuakselia lähes maksimikuormituksella jo ilman kuormaa. Nosturin puomia ei oltu taitettu ajoasentoon, vaan puomi oli lavalla pitkänä ja kiinnittämättä lavan rakenteisiin. Eturenkaan pettämisen seurauksena ajoneuvo heilahti nopeasti, jolloin nosturin puomin heilahdus voimisti liikettä ja myötävaikutti ajoneuvon hallitsemattomaan suistumiseen.

Renkaan rakenteen pettämistä voi pitää renkaan aiempien vaurioiden, nosturin aiheuttaman kuormituksen ja korkean ajonopeuden yhteisvaikutuksena syntyneenä. Suistumisen seurauksia

Kuva 1. Eturenkaan rakenteen pettäminen kesken ajon oli välittömänä riskitekijänä yhdessä onnettomuudessa.

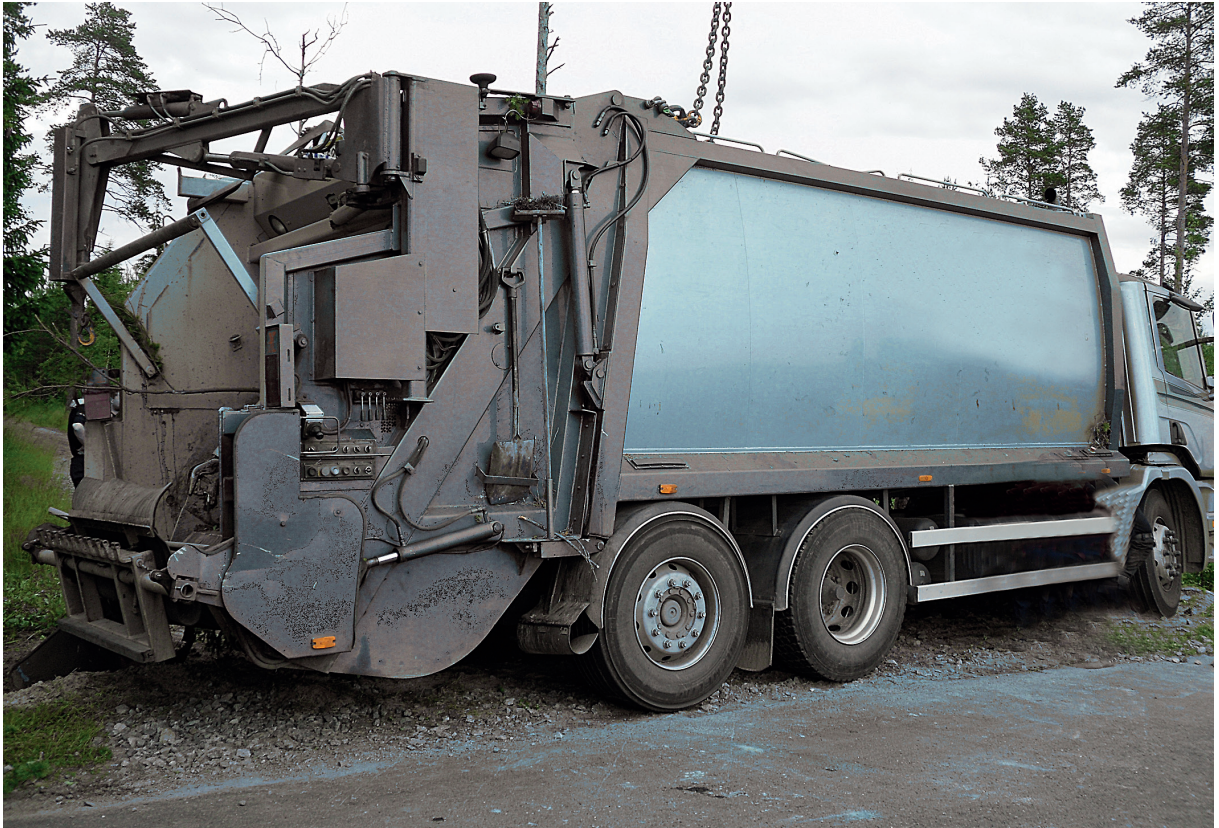
Ajoneuvotekniikka oli selkeänä riskitekijänä myös **onnettomuudessa O4**: Onnettomuus-ajoneuvo oli kolmiakselinen jätekuljetukseen käytetty kuorma-auto. Auton painopiste oli korirakenteen vuoksi korkealla. Ajoneuvoon oli asennettu jätepakkaaja, joka sijaitsi taka-akselin takapuolella ja jonka vuoksi auton painopiste oli lisäksi poikkeuksellisen takana. Kolmiakselisen

*Kuva 2. Jätepakkaajan paino vaikuttaa merkittävästi kolmiakselisen kuorma-auton painopisteeseen ja hallittavuuteen, etenkin kun teli on ylhäällä.*

ajoneuvon teli oli onnettomuuden tapahtuessa tutkijalautakunnan arvion mukaan ilmeisesti ylhäällä ja heikensi edelleen kuorma-auton ajo-ominaisuuksia. Ajoneuvon rakenne, teli, takana ollut painopiste, pakkaajan paino sekä korkea nopeus olivat ilmeisesti välittömästi vaikuttamassa korjausliikkeen epäonnistumiseen ja ajoneuvon suistumiseen. Jossain vaiheessa suistumista ajoneuvon vasen eturengas oli myös tyhjentynyt, sen merkitystä tai renkaan rikkoutumisen ajankohtaa ei ole tutkijalautakunta-aineistossa arvioitu.

Onnettomuudessa O<sub>3</sub> ajoneuvon kunnossapito oli laiminlyöty ja jarrut olivat heikkotehoiset. Onnettomuudessa O<sub>4</sub> ajoneuvon rakenne ja painopiste muodostivat pysyvän riskin. Ajoneuvon painopiste oli taka-akselin taakse asennetun jätepuristimen vuoksi poikkeuksellisen takana ja sen vaikutus korostui korkeassa ajonopeudessa ajoneuvon ollessa tyhjä ja telin ollessa ylhäällä.

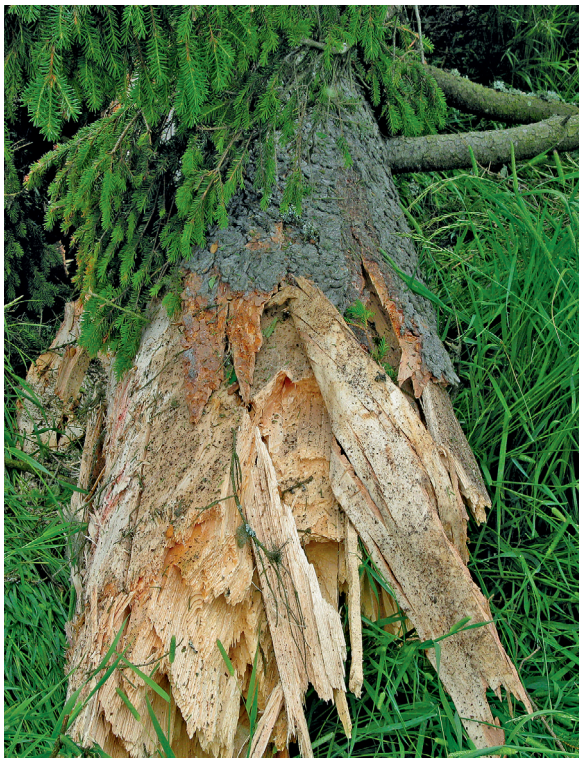
Tutkijalautakunnan arvion mukaan tie oli raskaalle liikenteelle vaarallisen kapea ja mutkainen. Tien luiskat olivat jyrkät ja vaaransivat suistumisen tapahtuessa turvallisuuden. Ajoneuvo suistui vain neljän metrin päähän ajoradasta ja kaatui katolleen. Luiskan jyrkkyys ja syvyys ovat olleet tutkijalautakunnan arvion mukaan merkittävänä riskitekijänä.

Kuva 3. Törmäys vankaan kuuseen (halkaisia 60 cm) murskasi ohjaamon. Kuusen runko katkesi törmäyksessä.
