# TOT-TUTKINTA

TOT  
2/18

## SISÄISEN LIIKENTEEN TYÖPAIKKAKUOLEMAT (TEEMATUTKINTA)

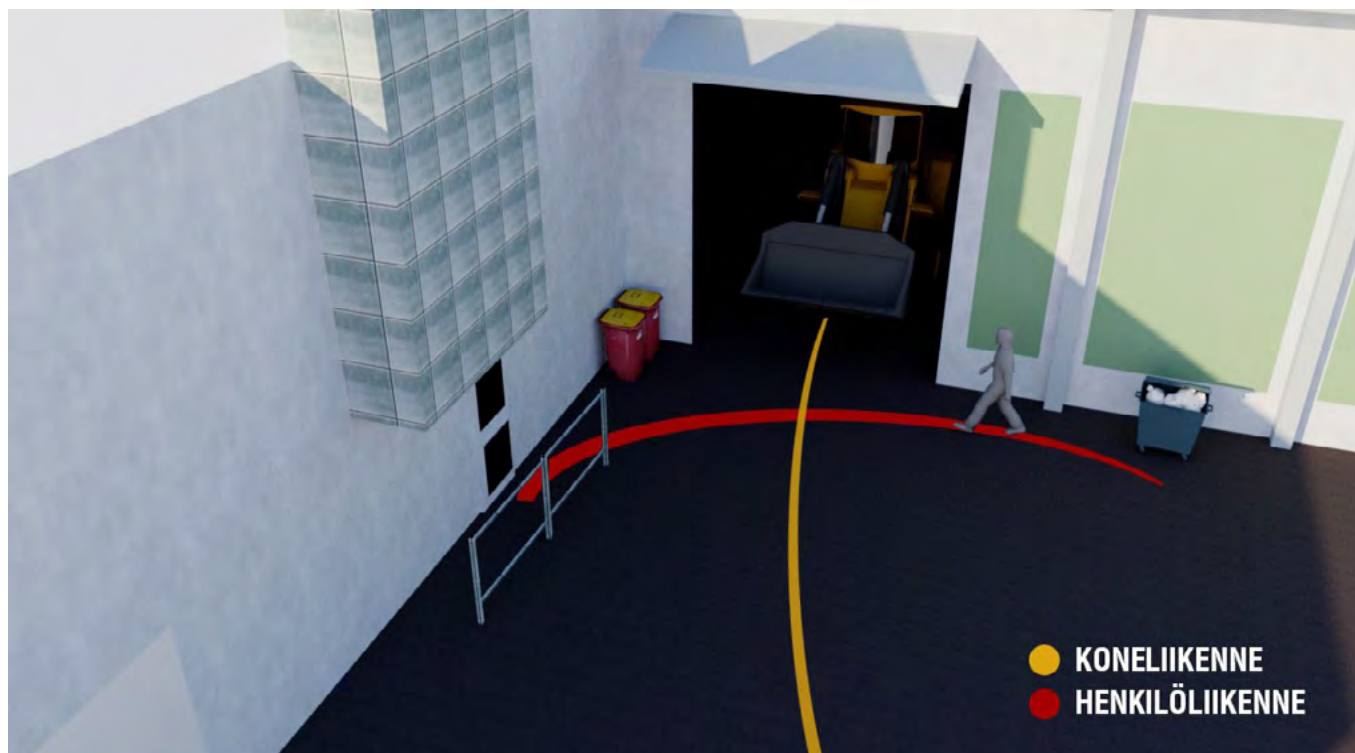
Onnettomuudessa O1 lyhin kulkureitti valvomosta keräyspisteelle kulki suoraan koneliikenteen käyttämän nosto-oven edestä (kuva). Lyhin reitti oli aikojen saatossa ns. vakiintunut yleiseksi kulkureitiksi valvomosta keräyspisteelle. Tietojen mukaan yleisin syy nosto-oven

Valvomon puolelle oli asennettu aita, joka esti kulkemisen suoraan valvomon ovesta koneliikenteelle, mutta ei kulkua nosto-oven edestä.

Kuva 1. Kuvasta havaittavissa pyöräkuormaajan ja T1:en kulkemat kulkureitit

Nosto-oven edestä kulkeminen aiheutti ns. pimeään kulmaan joutumisen, jolloin koneen kuljettajalla tai jalankulkijalla ei ollut mahdollisuutta nähdä toisiaan. Kulman taakse näkemisen parantamiseksi ei ollut asennettu peilejä tai kameroita. Hallin seinään oli kiinnitetty ainoastaan varoituskyltit "varo alueella liikkuvia työkoneita".

Nosto-ovi oli suhteellisen kapea. Näin ollen on selvää, että vaikka kuljettaja olisikin nähnyt T1:en juuri ennen törmäystä, olisi reagointiaika jarrutukselle ollut niin lyhyt, ettei pyöräkuormaaja luultavasti olisi ehtinyt kokonaan pysähtyä ennen sen kauhan törmäystä T1:seen. On kuitenkin mahdollista, että kuljettaja olisi T1:en nähdessään ehtinyt pysäyttää koneen ennen, kun hän jäi renkaiden alle puristuksiin.

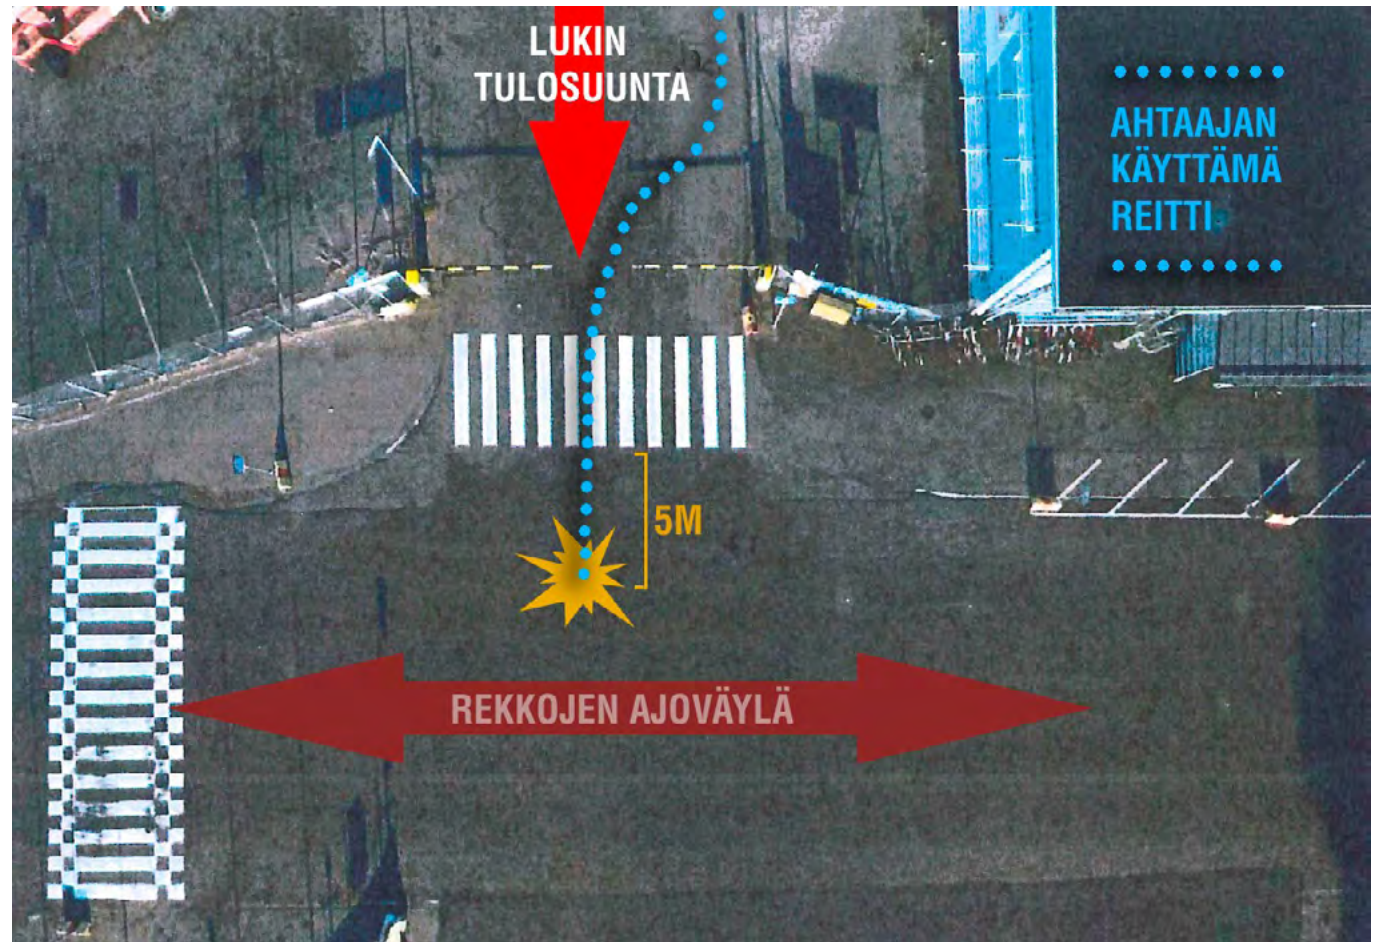
ohjaamaan koneliikennettä, mutta työpaikalla tehtyjen tilamuutosten jälkeen reittiä alkoivat käyttää säännöllisesti myös jalankulkijat. Muutoksen jälkeen tämä oli ainoa kulkureitti konttien tarkastusalueelle (kuva 2).

Ennen tilamuutoksia työntekijät olivat kulkeet toimitiloista sisäkautta satama-alueelle. Tuolloin sisätiloista pääsi suoraan puomin toiselle puolelle ja suojateiden yli konttikentälle. Työpaikalla oli yleisenä sääntönä, että pienempi väistää isompaa. Työpaikan alueella

Kuva 2. Kuvasta havaittavissa konttilukin ja T2:en kulkemat reitit, sekä törmäyspaikka. Merkittynä myös rekkojen käyttämä ajoväylä

oli havaittu vastaavanlaisia vaaratilanteita aiemminkin. Koneiden kuljettajat joutuivat usein hidastamaan, kun jalankulkijoita sattui olemaan koneiden käyttämällä väylillä.

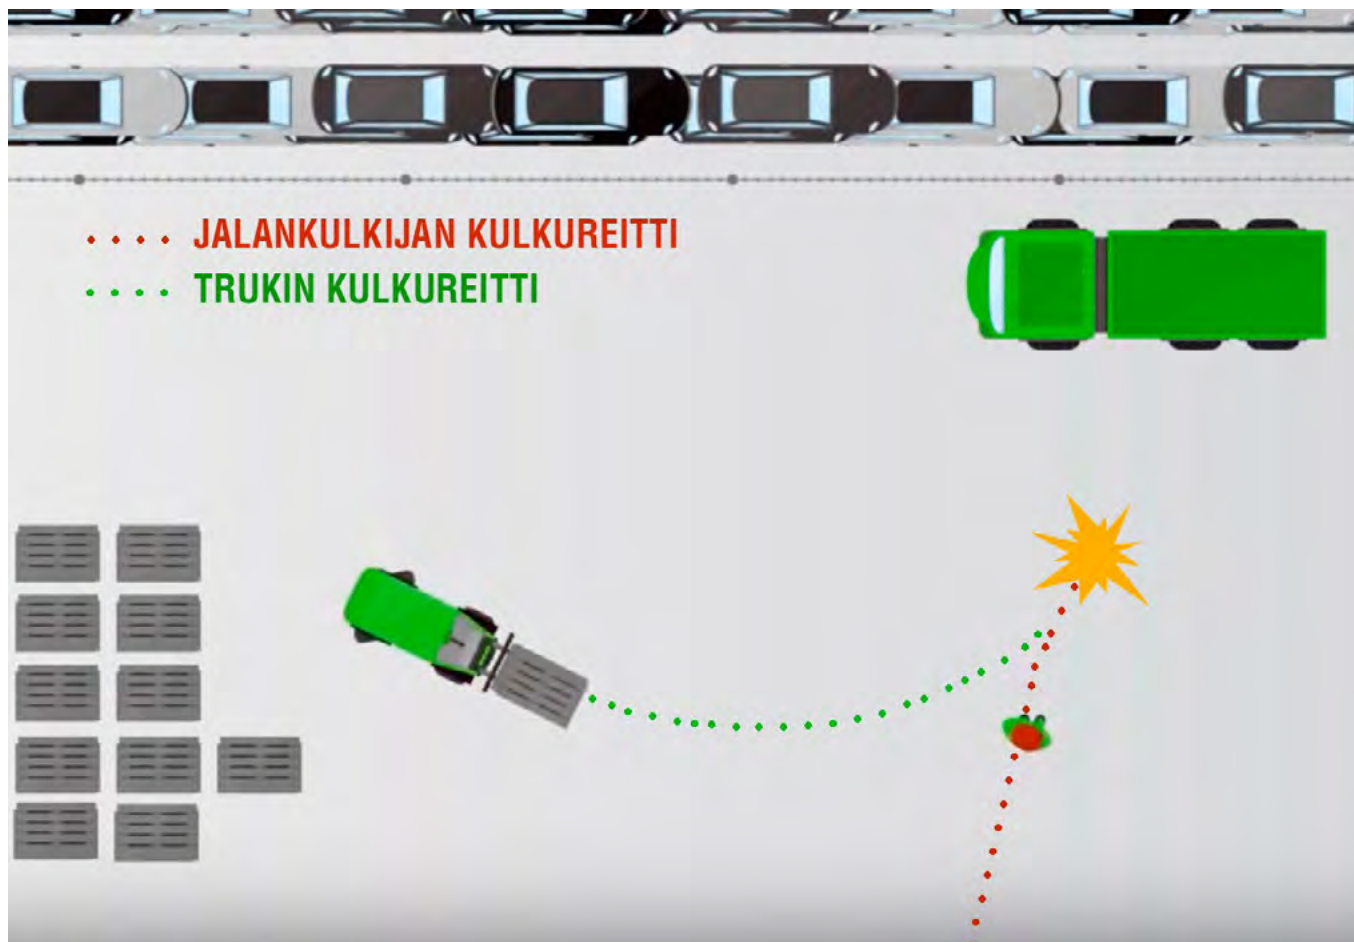
Onnettomuudessa O3 onnettomuuden syntyyn oli merkittävästi vaikuttanut se, että T3 käveli kuorman purun aikana pääasiassa trukkilienteen käyttämällä alueella (Kuva 3). Ennen onnettomuuden sattumista kaikille vuoron työntekijöille oli annettu tehtäväksi purkaa tehtaalle ajoneuvoyhdistelmällä toimitettu kuorma. Tilanne oli poikkeuksellinen siltä osin, että kaikki vuoron työntekijät työskentelevät harvoin samanaikaisesti piha-alueella. Tilanteessa T3 oli kävelemässä lyhintä reittiä tuotantolaitoksesta kohti kuorma-auton perää. Hän ei purkualueella kulkiessaan kuitenkaan toiminut työohjeiden vastaisesti, sillä erillisiä turvallisia kulkureittejä ei kyseiselle purkupaikalle ollut ohjeistettu. Kyseisessä purkupaikassa kone- ja henkilöliikennettä ei myöskään ollut eroteltu merkein tai aidoilla. Kuorma-auton lastin purkaminen ei ollut T3:lle joka päiväistä työtä, vaan vastaavanlaisia kuljetuksia tuli tehtaalle tuli noin 4 kertaa vuodessa.

Kuva 3. Kuvassa havainnollistettu trukin ja T3:en kulkureittejä

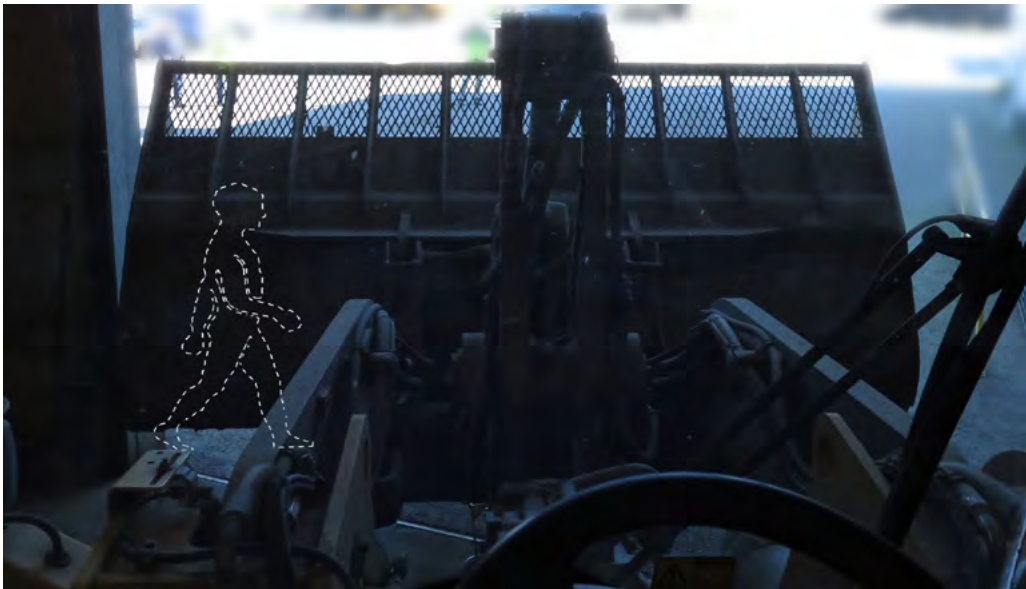
näkyvyyteen oli merkittävästi vaikuttanut pyöräkuormaajan kauhan aiheuttama katvealue. Pyöräkuormaajissa on ominaista, että ohjaimon istumakorkeus on suhteellisen matalalla, jolloin ajoasennossa oleva kauha peittää mer-

kittävästi näkyvyyden erityisesti lähellä oleviin objekteihin (Kuva 4). Kyseisessä mallissa ei ollut kameroita tai sensoreita, joilla kauhaa lähellä olevat objektit olisi helpompi havaita. Tilanteessa kuljettajalla ei ole käytännössä

ollut mitään mahdollisuutta havaita kulman takaa kauhan eteen tullutta T1:stä.

Kuva 4. Kuvassa havainnollistettu pyöräkuormaajan kauhan aiheuttamaa katvealuetta lähellä olevaan henkilöön.

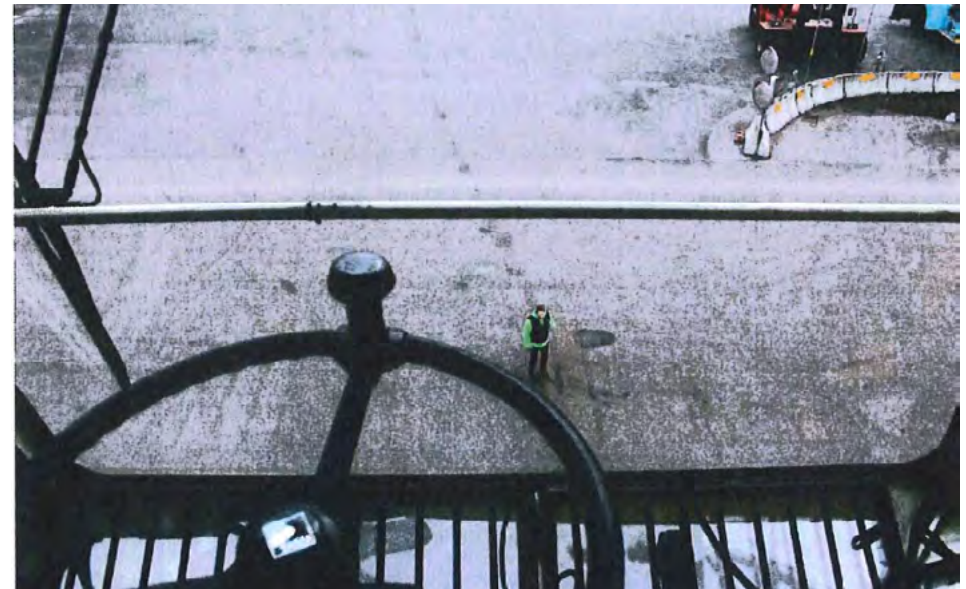
Onnettomuudessa O2 kuljettajan heikkoon näkyvyyteen ovat mahdollisesti osittain vaikuttaneet ohjaamon ajokorkeus ja risteysalueen heikko valaistus. Koneen ohjaamo sijaitsi korkealla konttilukin yläkehällä, joten lähtökohtaisesti näkyvyys kaukana ja lähellä oleviin objekteihin oli riittävässä valaistuksessa hyvä. Kyseisessä konttilukissa kuljettajan istumakorkeus oli noin 9,5 metriä (Kuva 5). Onnettomuushetkellä oli pimeää, joka on voi-

nut vaikuttaa heikkoon näkyvyyteen korkealle sijoitetusta ohjaamosta.

Kuva 5. Näkyvyys konttilukista päivänvalossa.

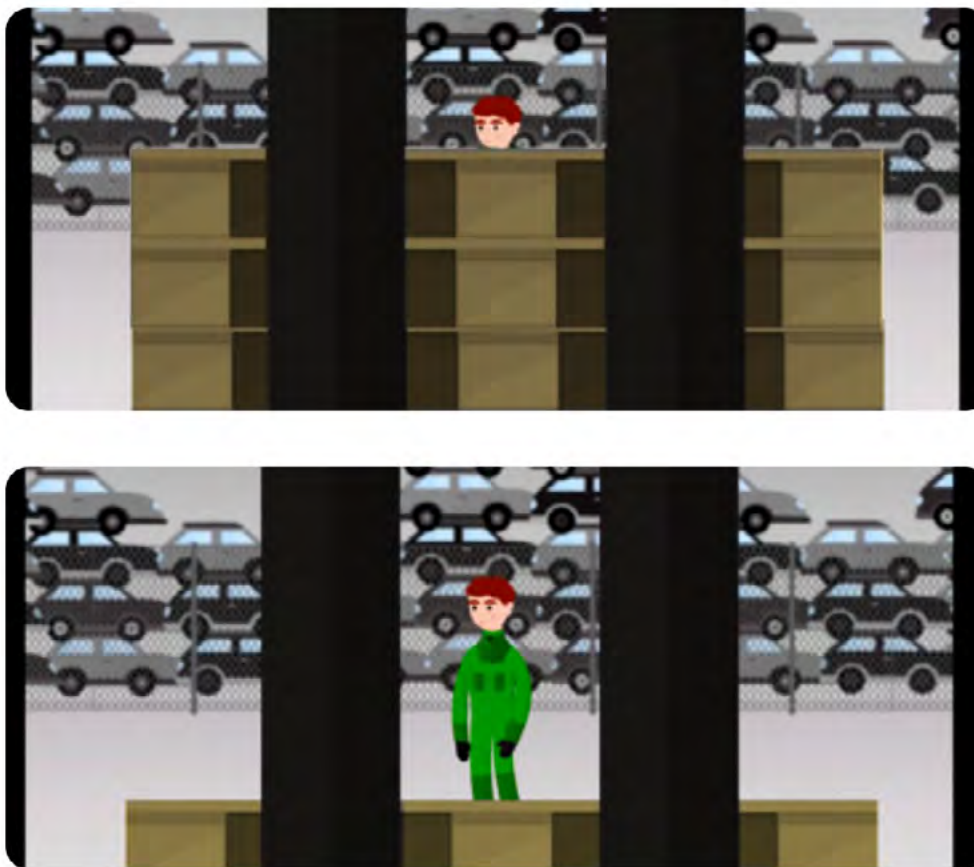
Onnettomuudessa O3 merkittävin tekijä T3:en ja sähkötrukin yhteentörmäykselle oli se, että kuljettajan näkökenttää heikensi merkittävästi trukin piikeissä ollut korkea kuorma. Kuljettaja ajoi työpaikan ohjeiden vastaisesti trukkia eteenpäin, jonka piikeissä ollut kuorma peitti suurilta osin näkyvyyden. Trukilla kuljetettiin 15:sta kuormalavaa, jolloin kuorman korkeus oli noin 1,4 metriä (Kuva 6). Kuorman takaa oli siis lähes mahdotonta havaita trukin edessä kävellyt T3:en. Trukin kuljettajille oli koulutustilaisuuksissa korostettu eteenpäin näkyvyyden tärkeyttä. Koulutuksessa oli ohjeistettu että, jos trukin kuorma peittää näkyvyyden eteenpäin, on sitä ajettava peruuttaen.

Kuva 6. Kuvaparissa havainnollistettu näkyvyyttä trukin ohjaamosta, kun piikeissä on korkea kuorma ja matala kuorma. Tilanteessa lavakuorma oli niin korkea, ettei kuljettajalla ollut mitään mahdollisuutta nähdä T3:sta.

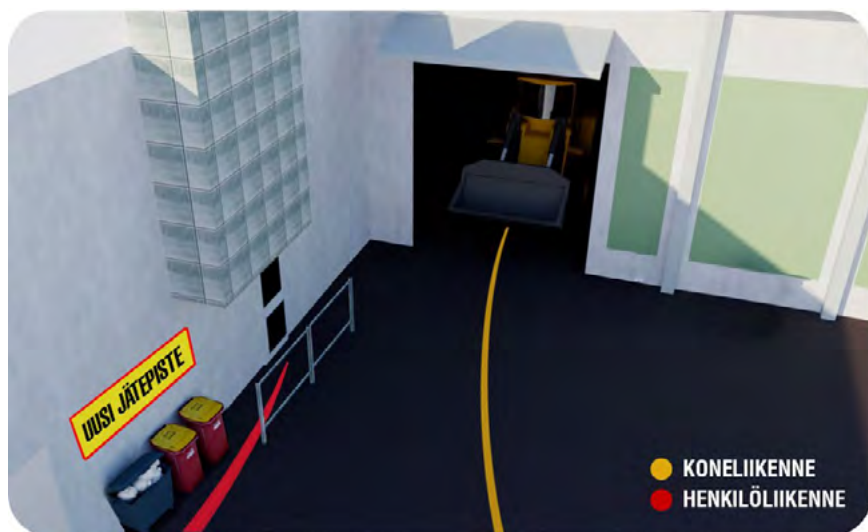
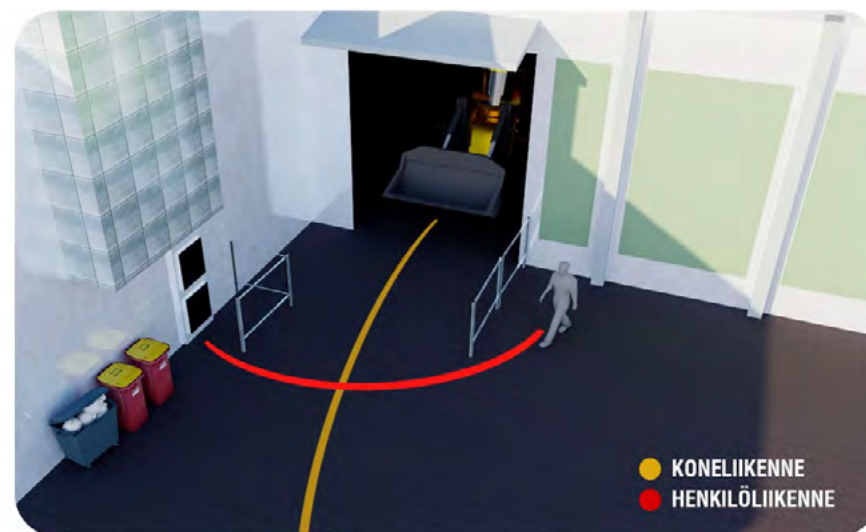
Kuva 13. Kuvassa havainnollistettu henkilö ja koneliikenteen kulkureittejä roska-astioiden ja suojaverkkojen uudelleen järjestelyn jälkeen
