# TOT-TUTKINTA

TOT  
2/18

## SISÄISEN LIIKENTEEN TYÖPAIKKAKUOLEMAT (TEEMATUTKINTA)

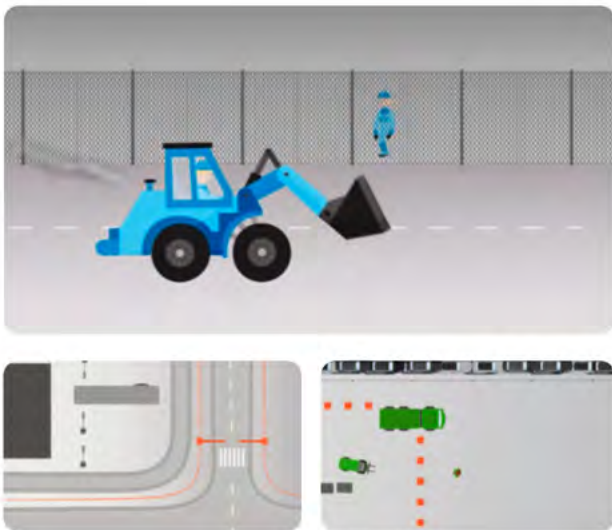
Kuva 7. Kuvissa havainnollistetaan henkilö- ja koneväylien erottelua. Toisin sanoen vaara-alueen varoittamista ja jalankulkijoiden kulkemisen estämistä koneliikenteen käyttämälle alueelle.

Ensisijainen työympäristön turvallistamiskeino työpaikalla on suunnitella toiminnot siten, että ihminen ja vaaranaiheuttaja eivät kohtaa samassa paikassa samaan aikaan. Mikäli tällainen on käytännössä mahdotonta toteuttaa, pitää vaaran aiheuttaja eristää mahdollisimman tehokkaasti ympäristöstään erilaisilla suojauksilla. Mikäli tämäkään ei ole mahdollista, pitää ihmisiä varoittaa vaaratekijästä. Ensisijaisia ratkaisuja sisäisen liikenteen turvallisuuden varmistamisen kannalta ovat esim. aitaelementit ja ylikulkusillat, joilla koneiden ja henkilöiden kulkureitit erotellaan selkeästi toisistaan (Kuva 7).

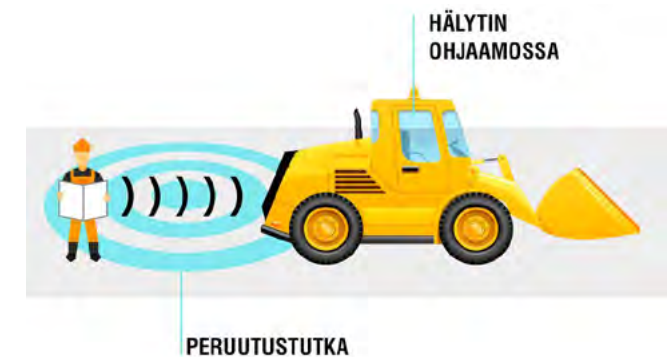
Kuva 8. Havainnollistettu peruutustutkan toimintaperiaatetta. Törmäysriskin pienentämiseksi henkilöllä voi olla yllään esim. RFID-tunnistimilla varustettu huomioliivi tai kypärä. Ajoneuvon ohjaamossa oleva vastaanotin hälyttää, kun henkilö joutuu tutkan vaikutusalueelle. RFID-tunnisteita käyttämällä vältetään tutkan katvealueilta, joita syntyy joissain peruutustutkamalleissa.

Työturvallisuuden kannalta on erittäin tärkeää, että koneen ohjauspaikalta on esteetön näkyvyys koneen aiheuttamalle vaara-alueelle. Tätä edellyttää myös koneturvallisuuslainsäädäntö. Mahdollisimman hyvä näkyvyys on tärkeää myös töiden virheettömän suorittamisen ja huonoista työasennoista johtuvien työperäisten sairauksien välttämisen takia. Näkyvyyttä työkoneista ja niiden havaittavuutta peruutustilanteissa on viime vuosina parannettukin mm. peruutuskameroilla ja hälyttimillä (Kuva 8), sekä varoitusvaloilla (mm. bluespot ja red light zone- varoitusvalot (Kuva 9)).

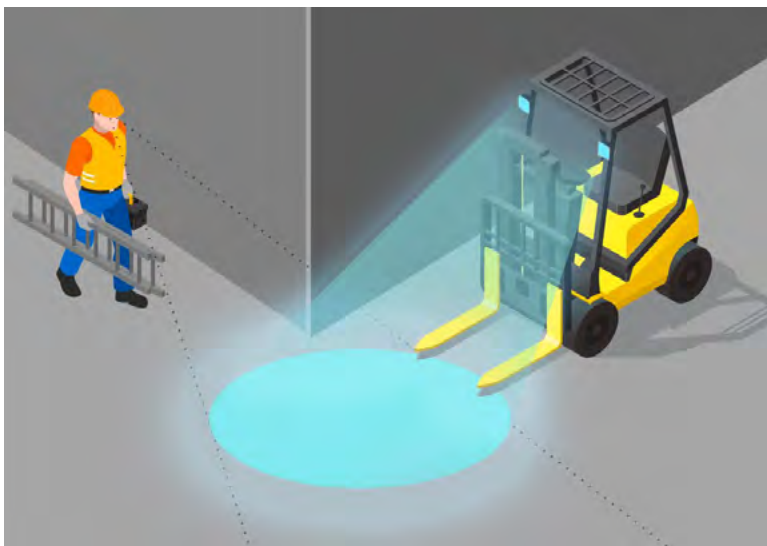
Kuva 9. Havainnollistettu varoitusvalojen (bluespot) toimintaperiaatetta. Tässä tilanteessa varoitusvalo on asennettu trukin etuosaan. Yleensä vastaavia varoitusvaloja käytetään varoittamaan peruuttavasta trukista.

Tilanteiden varalta, joissa kone ajaa eteenpäin luotetaan edelleen pitkälti kuljettajan havainnointiin. Todellisuus kuitenkin on, että myös eteenpäin ajavien koneiden aiheuttamia vakavia työtapaturmia sattuu vuosittain. Näin ollen myös eteenpäin ajavan työkonen havaitsemisen parantamiseksi on syytä miettiä turvallisuusratkaisuja. Samoja turvallisuusratkaisuja, kuin peruutustilanteessa, voidaan usein käyttää myös eteenpäin ajavan koneen havainnoinnin parantamiseksi. Esimerkiksi eteenpäin osoittavia bluespot varoitusvaloja on jo käytössä useiden yritysten trukeissa, joiden työympäristössä on paljon liikennettä.

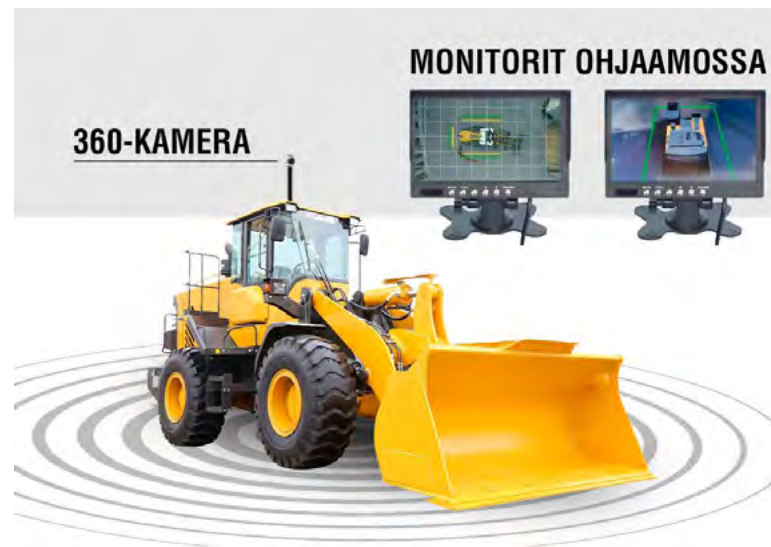
Kuva 10. Havainnollistettu pyöräkuormaajaan asennettavaa 360 kameraa. Kameran avulla ohjaamon monitoreista on mahdollista nähdä esim. lähellä kauhaa olevat objektit

Markkinoilla on myös koneisiin jälkiasennettavia 360-kameroita, joilla ohjaamosta nähdään myös katvealueille (Kuva 10).

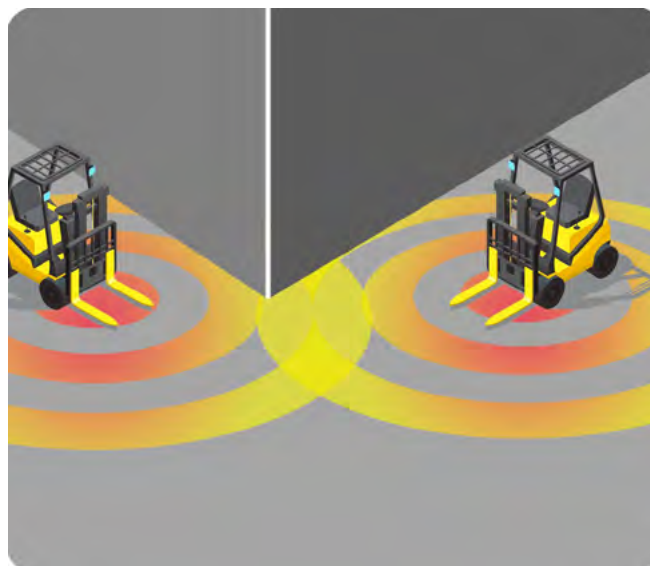
Kuva 11. Havainnollistettu RFID-tekniologialla varustettujen trukkien välistä havaittavuutta ja törmäyksen estotoimintoa

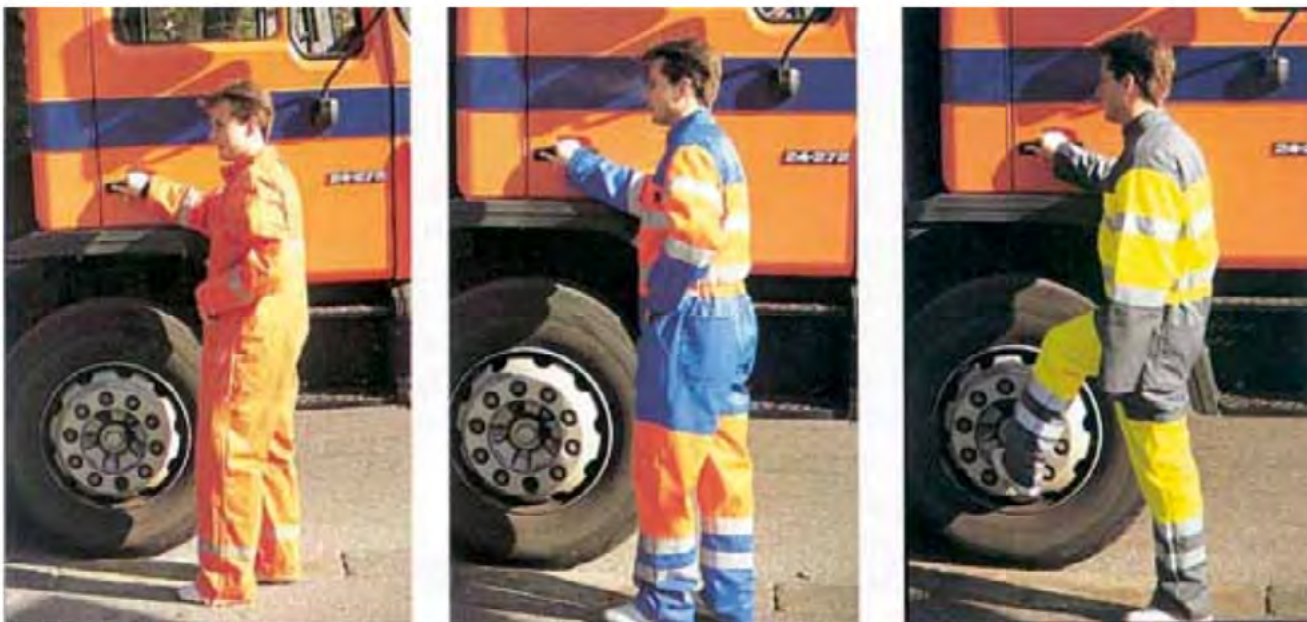
Kuva 12. Vasemmalla tavallinen työhaalari, joka ei ole näkyvä varoitusvaatetus. Tämä ei ole suositeltava ratkaisu. Keskellä ja oikealla luokan 3 näkyvä varoitusvaatetus. Mitä enemmän vaatetuksen väri poikkeaa taustasta, sitä paremmin se erottuu (Lähde: [AVI työsuojeluopas, Näkyvä varoitusvaatetus 2012](#))

Koneen ja henkilön törmäyksen ehkäisemisen kannalta on erityisen tärkeää huomioida, että työntekijällä on yllään varoitusvaatetus myös yläkehossa. Esimerkiksi onnettomuudessa O3 olisi kuljettajalla ollut paremmat mahdollisuudet havaita T3, jos hänellä olisi ollut yllään myös huomiovärinen yläosa.

työntekijän muusta työympäristöstä ja esim. käytettävien työkoneiden väleistä (Kuva 12). Työkoneiden ja ajoneuvojen läheisyydessä liikkuva työntekijän tapaturman välttäminen, voi olla kuljettajan näköhavainnon varassa, jolloin havainnoinnin parantamiseksi varoitusvaatteiden valinnalla on suuri merkitys.
